Opravy městských hradeb v Jihlavě (Hradby dvacátého století)

J I Ř Í V O N D R Á K

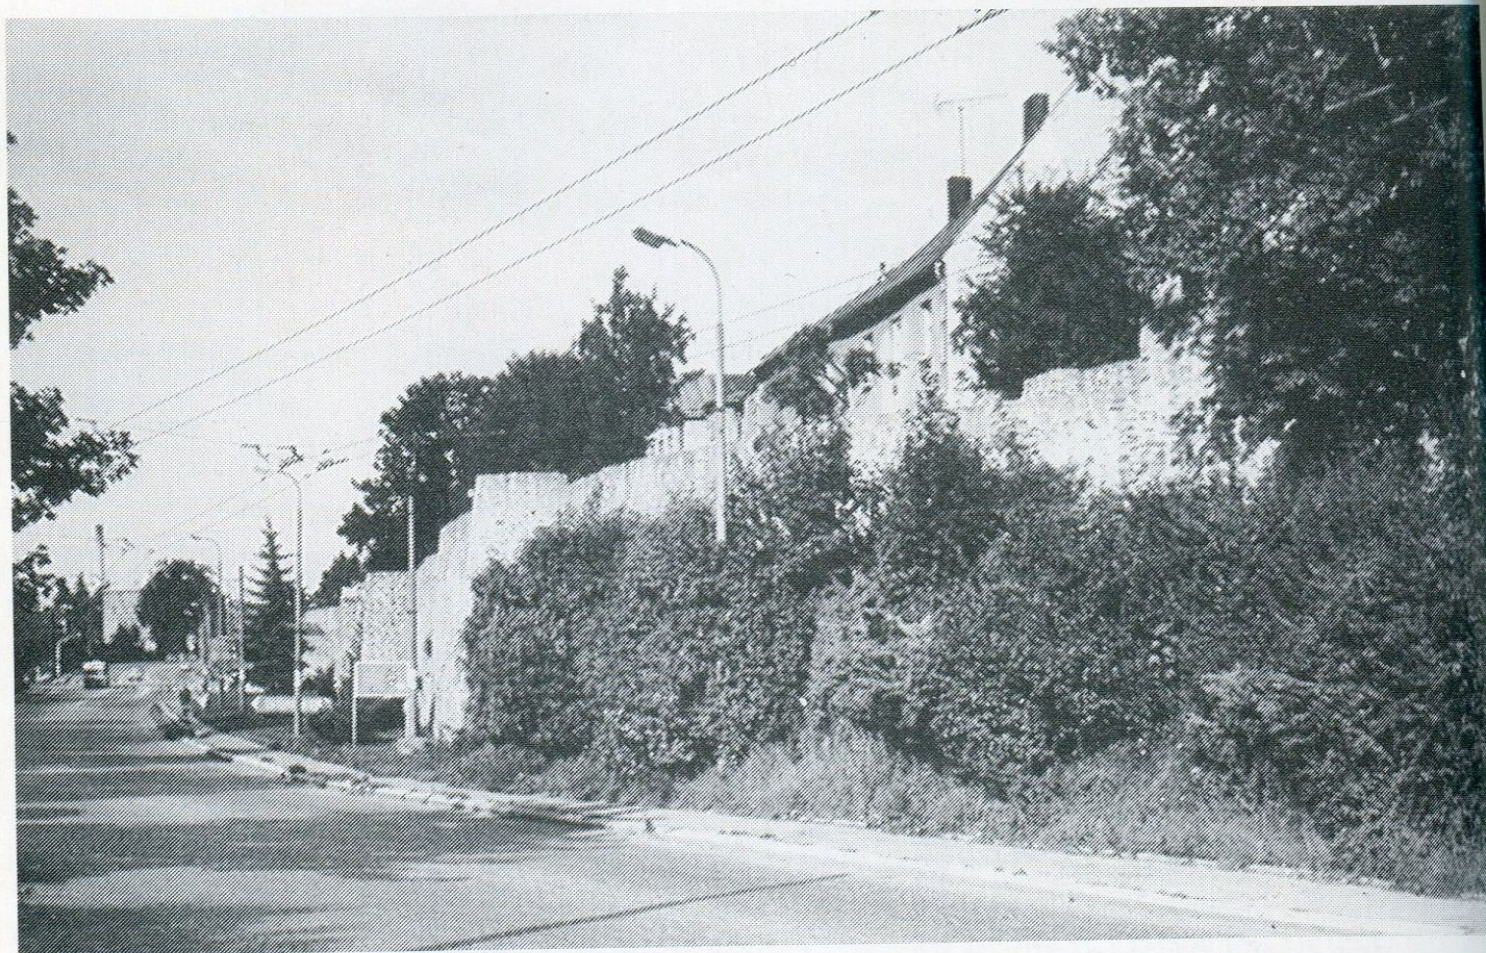
3. Jižní část hradeb po opravě.

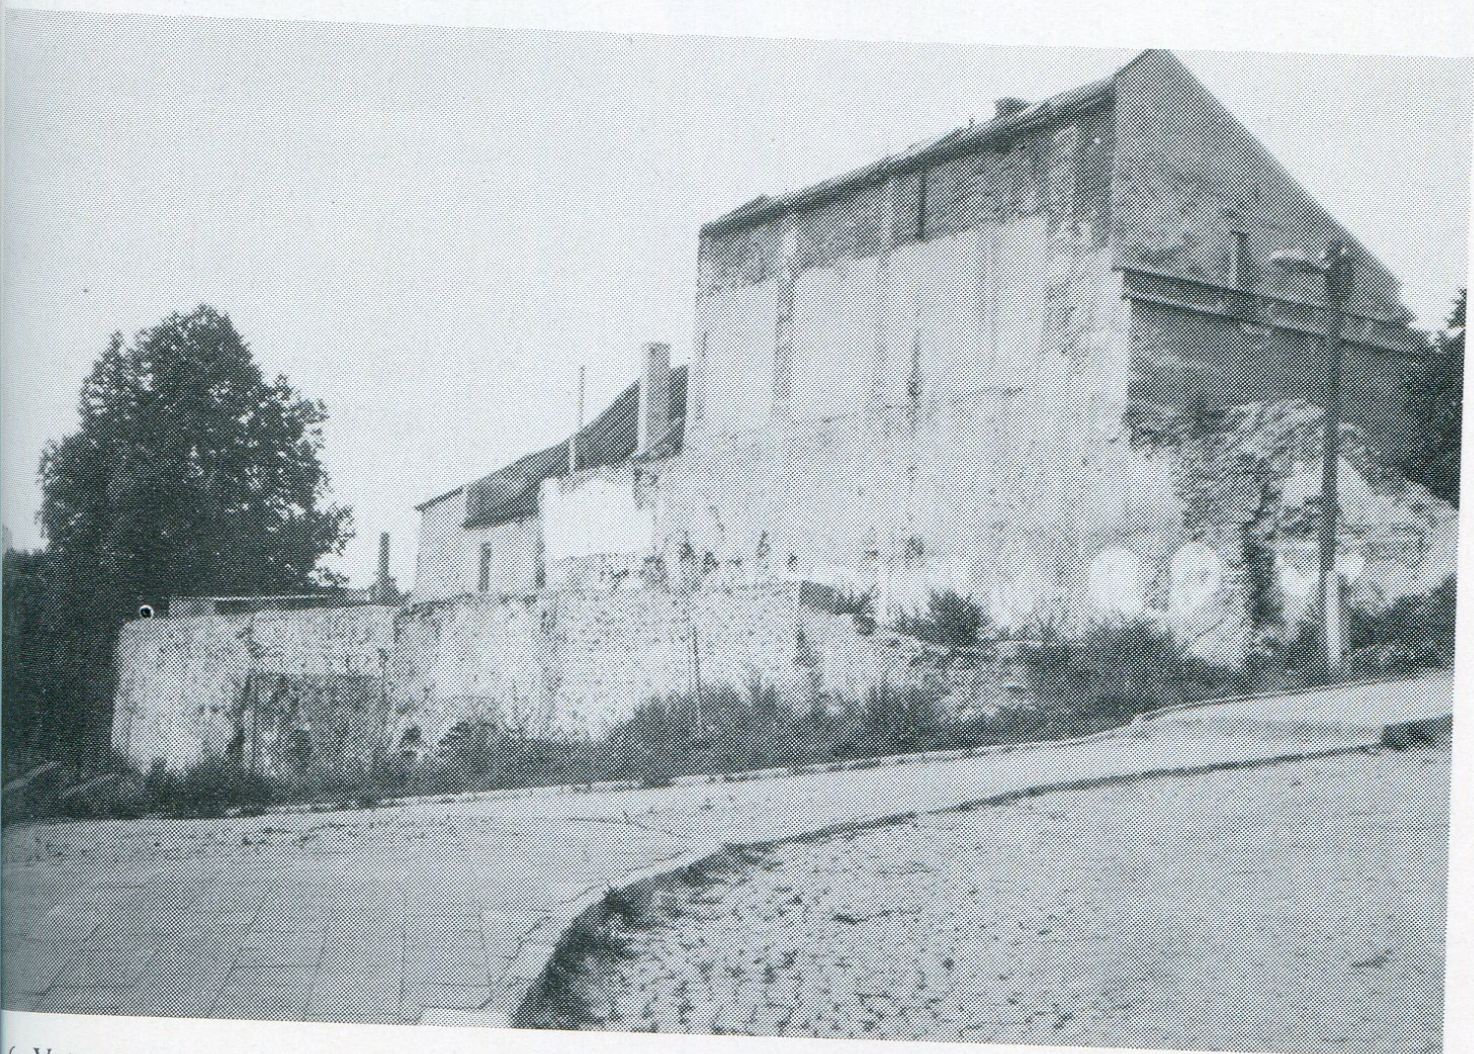
6. Vstup na parkán z Brněnské ulice po zahájení oprav (nedokončený) v r. 1987.

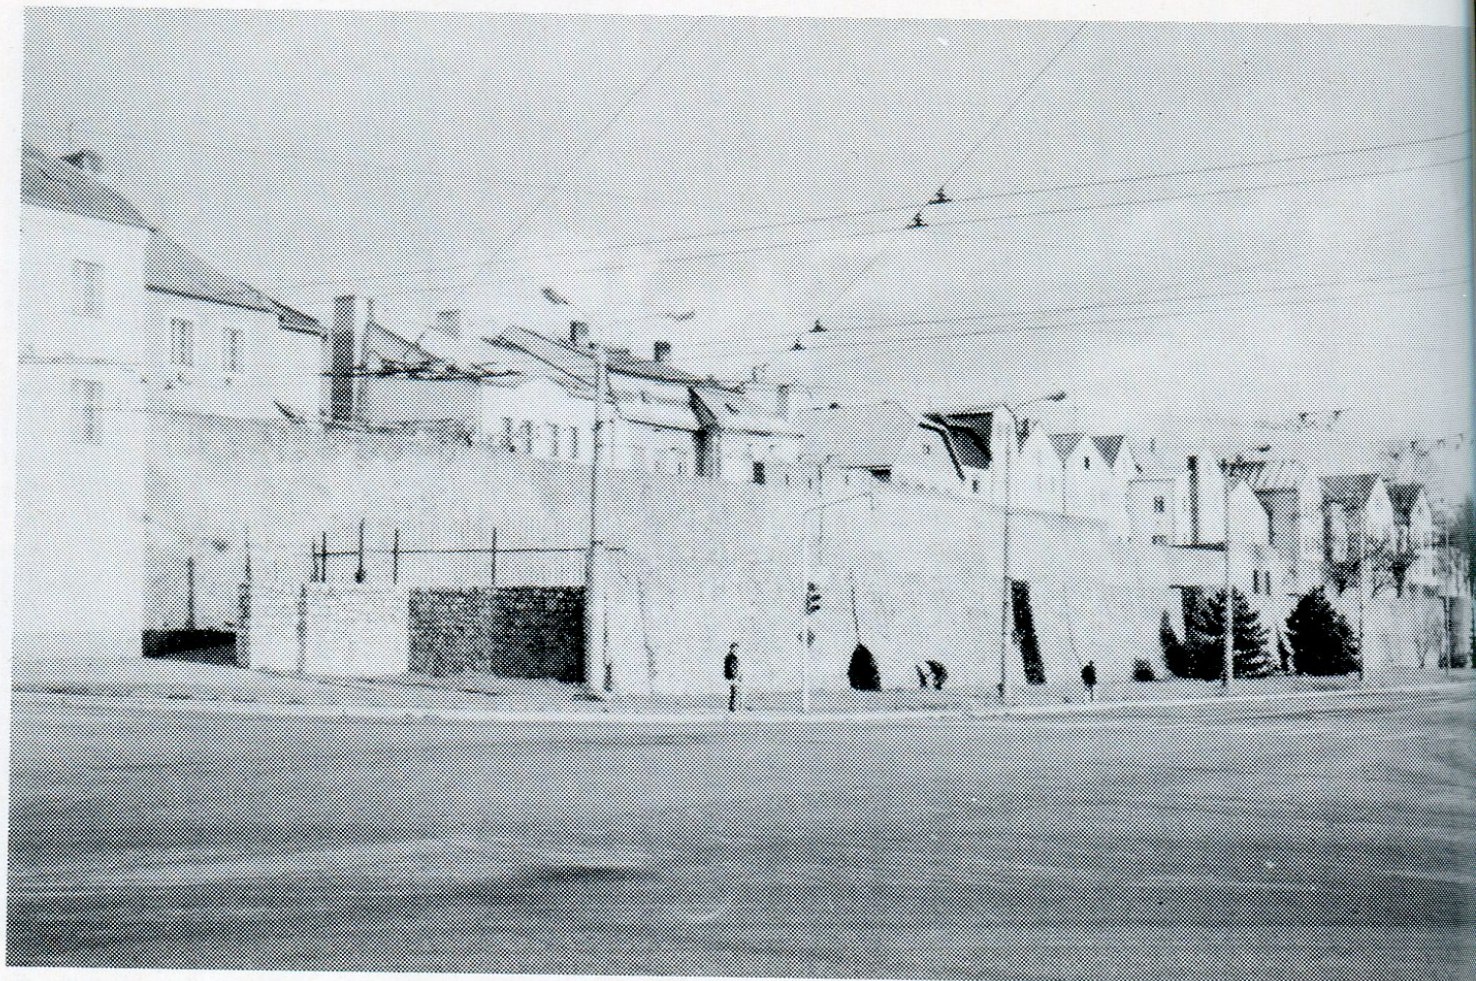
7. Jižní část hradeb po dokončení.

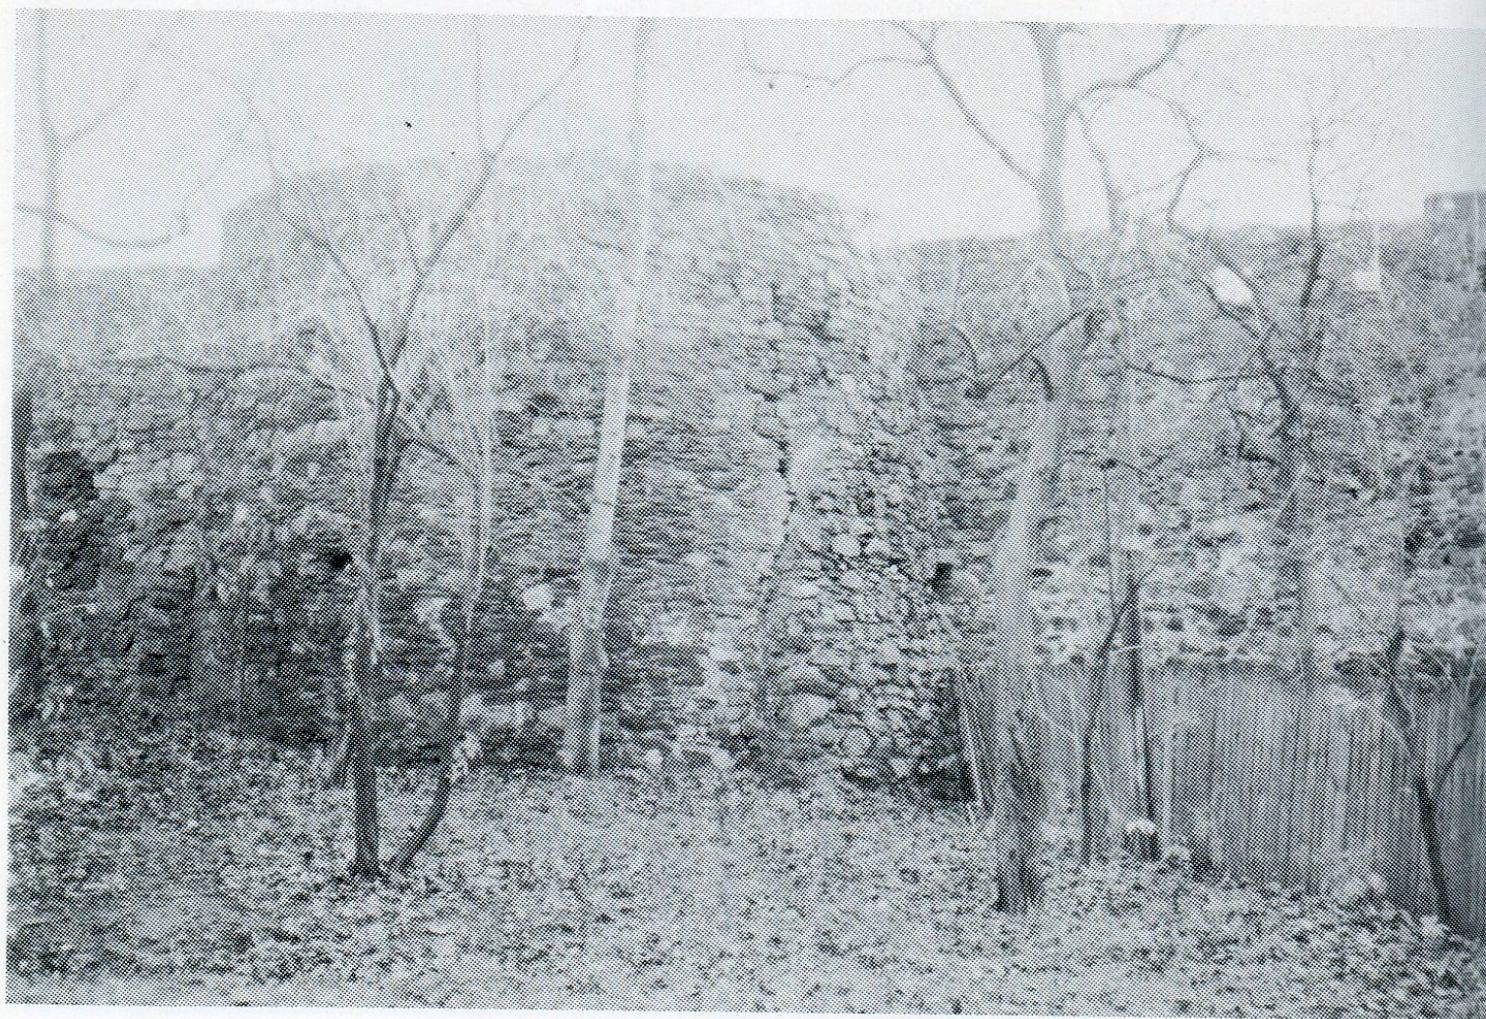
Tímto způsobem byly opraveny hradby v celém úseku západním (až po ulici Husovu), jižním, asi do dvou třetin v úseku východním (včetně pětiboké věžice) a jeden fragment v ulici Divadelní, kde byla věž vestavěna do obytného domu. Část ohradní zdi, oddělující dvory domů v Husově ulici od parčíku za kinem Dukla, je opravena mnohem citlivěji (oprava zde dosud není ukončena). Byly dozděny trhliny a vypadlá místa (zdivo nově vyspárováno) a zarovnána nadezdívka. Staré zdivo je ponecháno v původním stavu. Tato oprava není na první pohled vůbec patrna. Teprve při bližším vzhledání se objeví vyspravené části. Severní oblouk hradeb mezi ulicemi Křižíkovou a parohledání se objeví vyspravené části. Severní oblouk hradeb mezi ulicemi Křižíkovou a parohledání se objeví vyspravené části. V rámci záchranného archeologického průzkumu, který měl předcházet uvažované stavbě budovy České spořitelny, odkryt.¹² Vzhledem k tomu, že se stavba nerealizovala, byl celý prostor v roce 1994 opět zasypán. Zbytek hradeb východní části, od ulice Hluboké až po výše zmíněný oblouk, nebyl dosud opraven. Je ve stavu, v jakém se nacházely všechny hradby do roku 1973, nejkuli o dvacet let horším. Parkánová zeď je nepravidelně odbourána do úrovně parkánu, místy i níže. Téměř

v celém průběhu jsou cihelné nadezdívky (3 – 4 šáry) a nad nimi hladká betonová nadezdívka až 0,5 m vysoká. V jednom místě je novodobá betonová římsa. Nad parkánovou zdí je oplocení z drátěného pletiva nebo trubkové zábradlí. Volná plocha zdi je značně rozrušena. Jsou dobře patrné starší i mladší opravy cementovou maltou. Vypadané kameny a dlouhé a široké trhliny svědčí o velmi zanedbaném stavu. V korunách obou zdí roste nežádoucí vegetace, jejíž kořeny silně rozrušily zdi jak do hloubky, tak i do šířky (zřejmě oba pláště). Podle mého soudu jsou obě zdi natolik zdevastovány, že je již nebude možno opravit podobně jako předchozí úseky. Nemohou však být odstraněny bez náhrady, protože plní současně úlohu opěrných zdí. Potvrzuje to, že nelze ponechat opevnění bez oprav s tím, že se jeho chátrání časem zastaví. Nezastaví. Muselo by být očištěno od oněch drobných staveb a vegetace a permanentně udržováno a opravováno. To ovšem žádný vlastník není s to zajistit. Nezbyvá než provést důkladnou opravu.

8. Současný stav hradeb v parčíku za kinem Dukla.

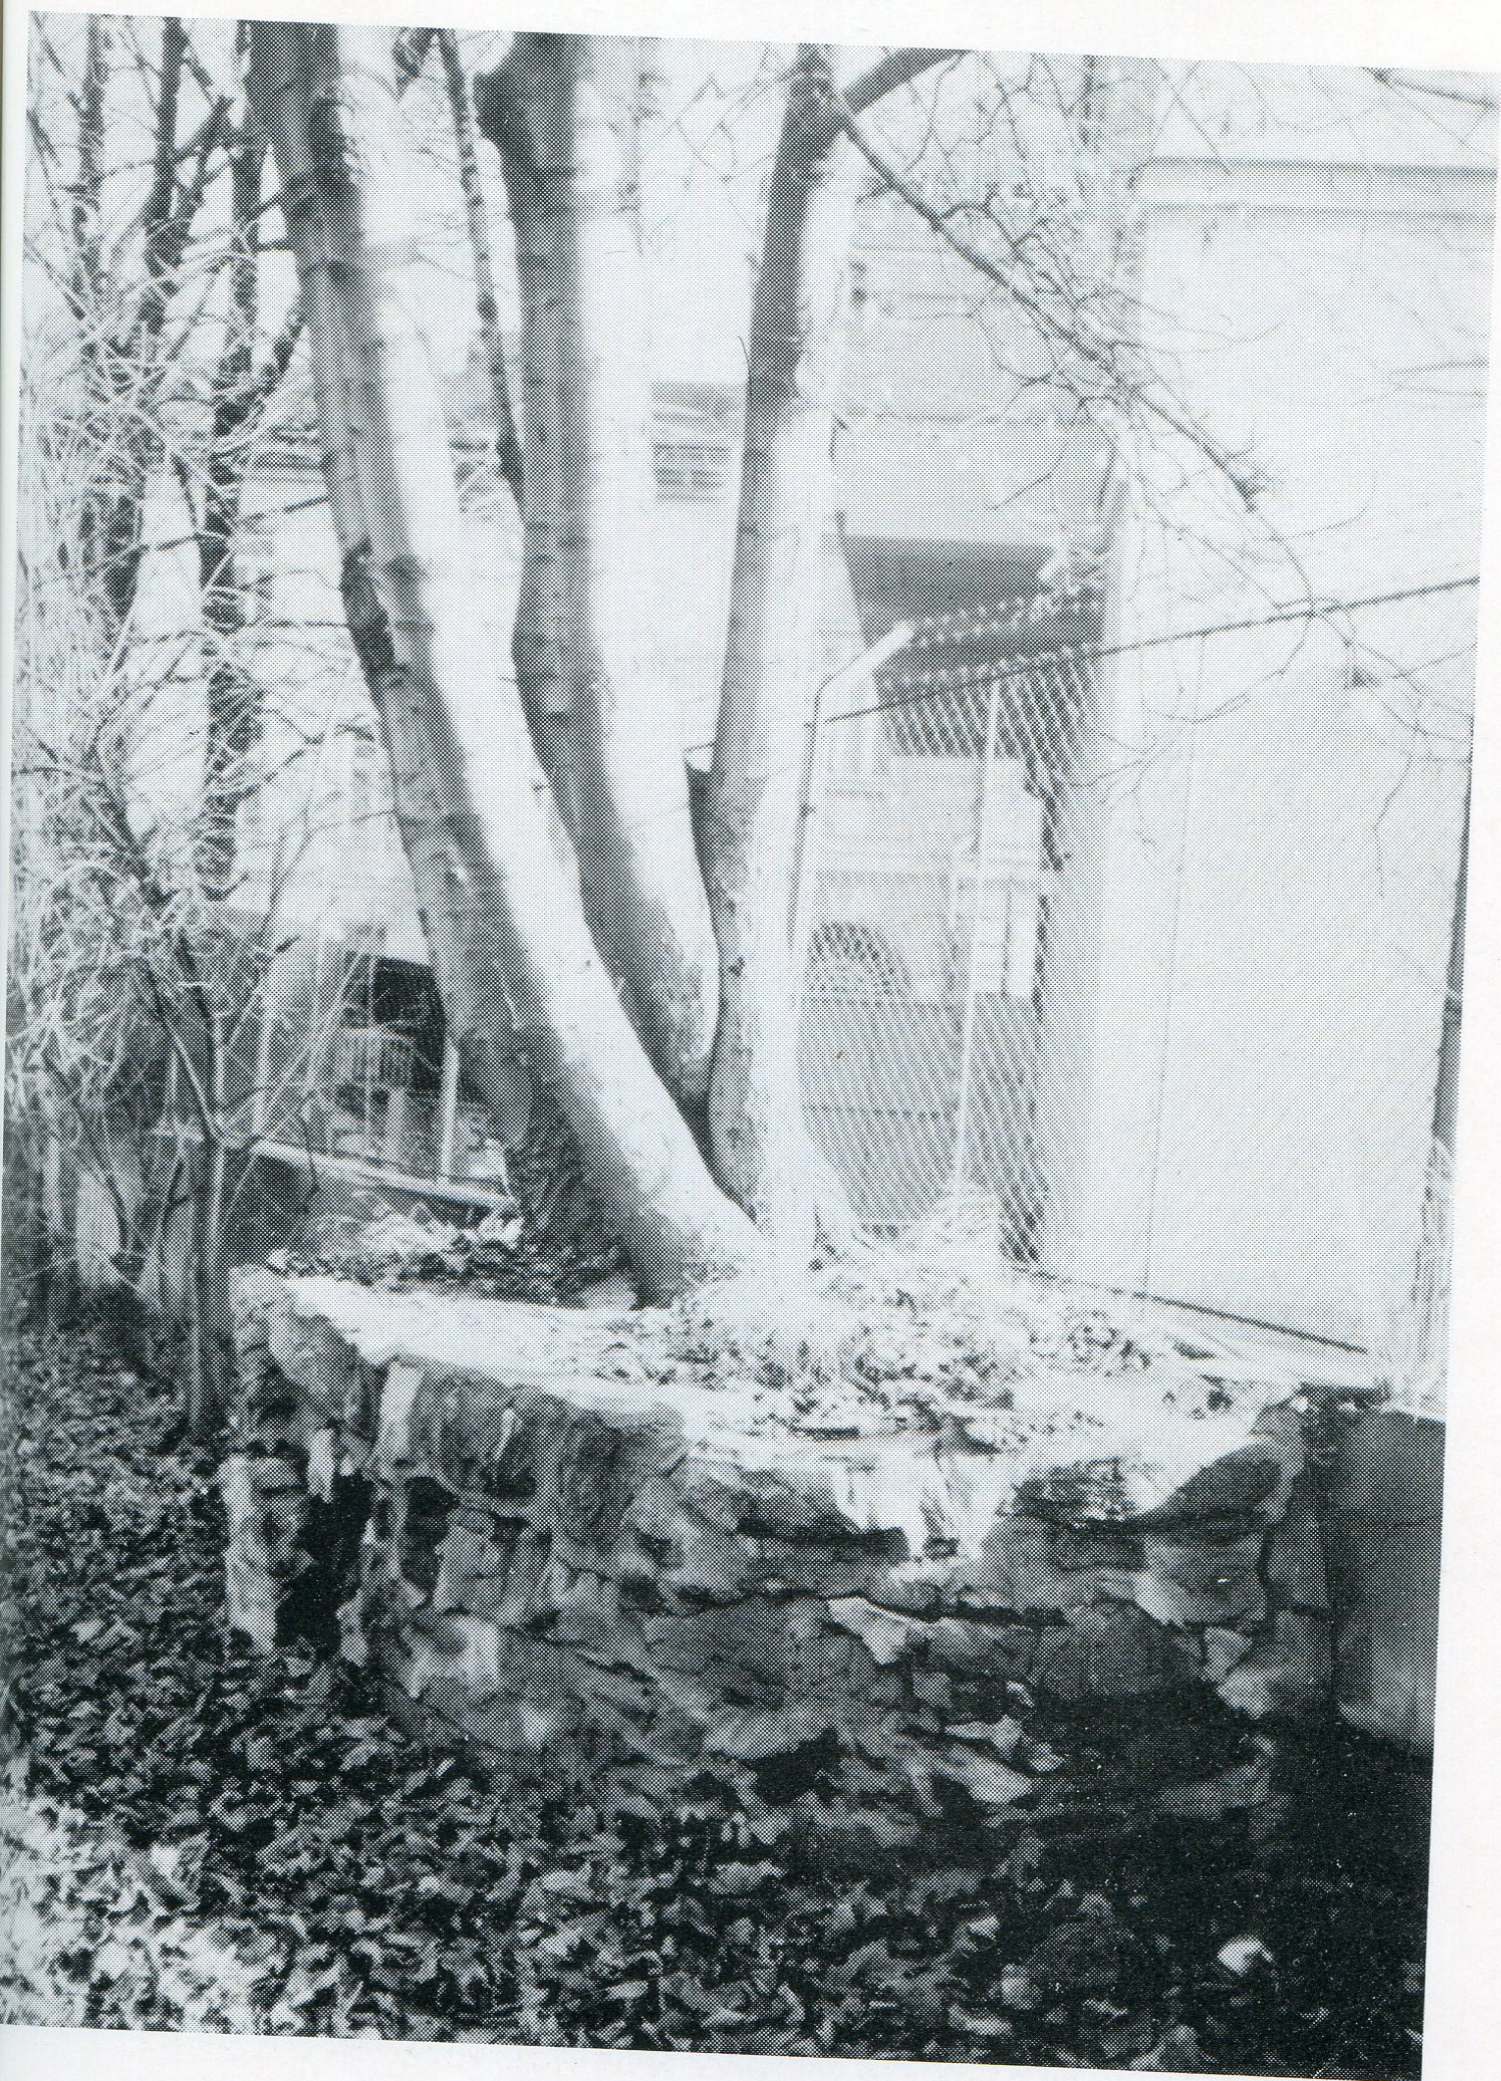
Přehnaná ochrana zeleně ničí stavby. Stromy a keře rostoucí v blízkosti staveb rozrušují rozvětveným kořenovým systémem základy zdí. Svědčí o tom zbytek věžice mezi kinem Dukla a Komerční bankou v Palackého ulici nebo vegetace na neopravených hradbách. Neměli bychom chránit jedno na úkor druhého (platí to samozřejmě i obráceně). Rozhodnutí o ponechání či odstranění vegetace by mělo být ponecháno na vůli vlastníka dotčené nemovitosti.

1. Torzo vížky zničené vegetací v parku podél ulice J. Masaryka.

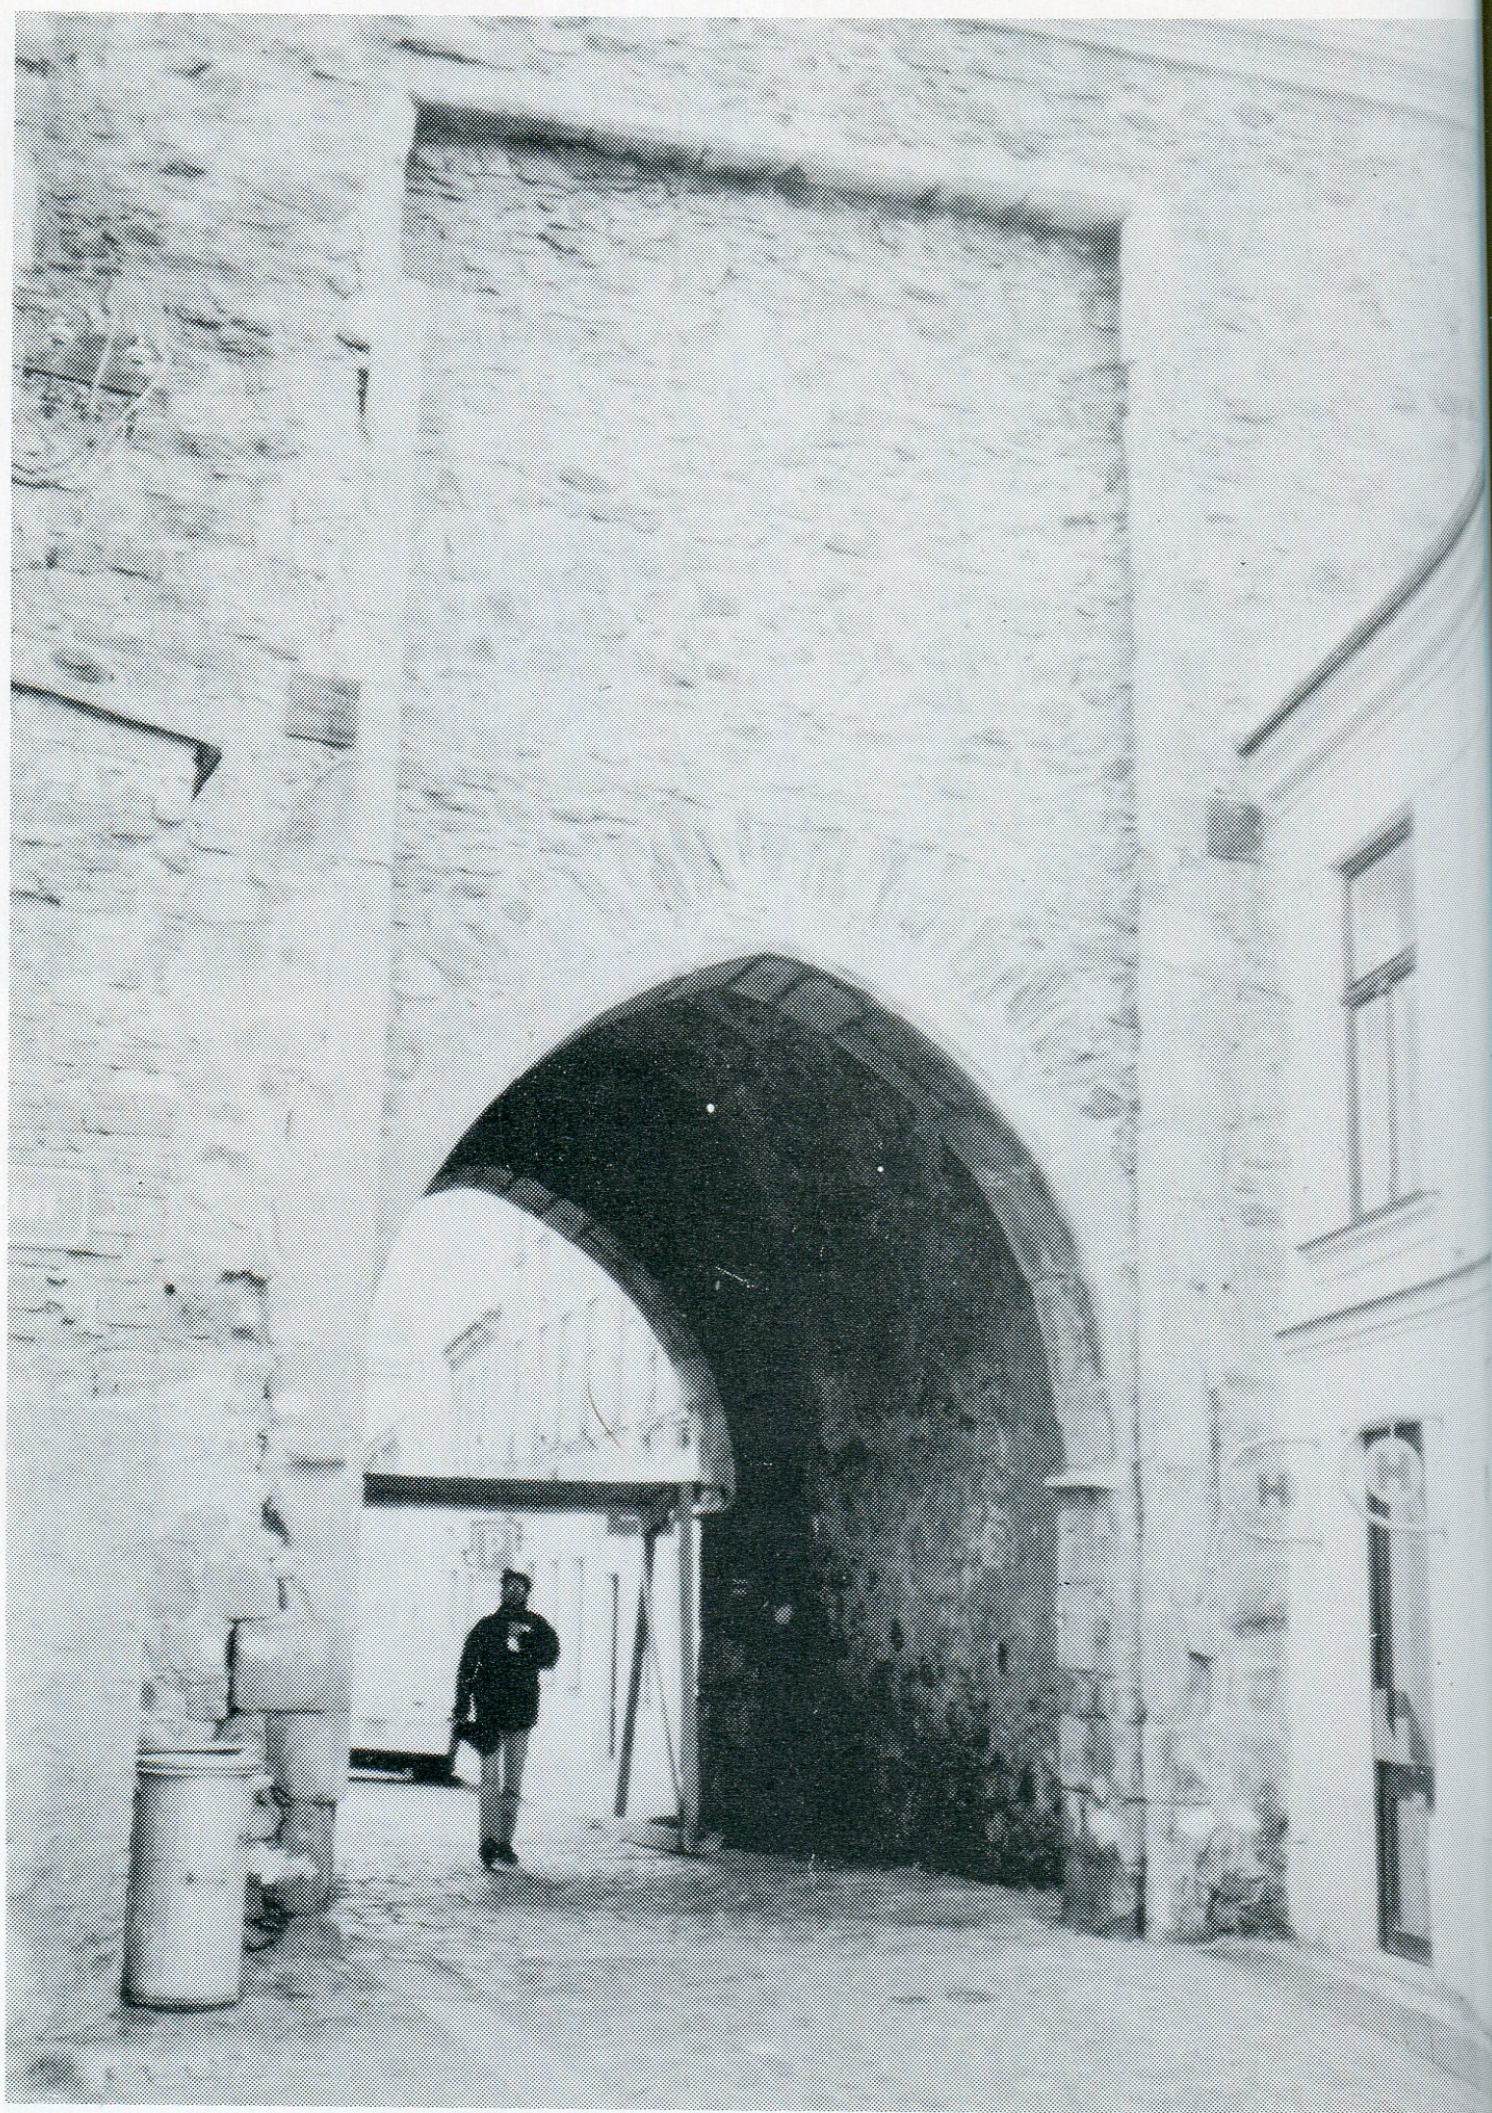
v ulici Matky Boží. Tato štola podešla bránu v ose jejího průjezdu do 21. 12. 1993 při dodržení všech dohodnutých i uložených opatření. Během ražby byla průběžně prováděna kontrolní měření stabilizovaných bodů na povrchových objektech. Jejich výsledky se pohybovaly v předpokládaných hodnotách. Dne 22. 12. 1993 však došlo k většímu poklesu tělesa věže, které bylo navíc dost nerovnoměrné. Severní strana věže u domu Věžní 1 poklesla asi o 50 mm a jižní u domu Matky Boží 41 asi o 20 mm. Zřítila se část kamenné římsy (z výšky asi 10 m) pravděpodobně v důsledku zkřížení východní stěny věže. Současně vznikly ve vyklizeném domě Věžní 1 a v obydleném domě Matky Boží 41 velké trhliny (v prvním byly větší). Navíc se ve druhém domě zkřížila okna. Na základě pokynu statika byly neprodleně vydřeveny tři klenbové pasy průchodu v domě Věžní 1 a dům zajištěn bočními vzpěrami.¹⁷

10. Vnější strana brány Matky Boží (po provedené sanaci základů).

Poté byl dohodnut rozsah průzkumných vrtů základů a podzákladí věže, aby bylo možno navrhnout účinná opatření ke stabilizaci vzniklé statické poruchy ještě před zahájením opravy věže a domu Věžní 1. Na základě výsledku průzkumu, statického posudku a zpracovaného projektu provedla firma GEO-ING Jihlava statické zabezpečení základů věže několika řadami mikropilotů. Základy sousedních domů zatím není nutno zpevňovat. Souvislost ražby s poklesem věže nebyla jednoznačně prokázána. Lze se jen domnívat, že se nashromáždilo vlivů víc (zamáčení podzákladí v důsledku poruchy kanalizace; rozlití velkého množství vody na povrchu i v zemi z prasklého vodovodu na rohu ulic Benešovy a Věžní, odkud se voda mohla dostat i pod bránu; vzestup teploty v prosinci oproti listopadovým mrazům) a ražba štoly, resp. dotlačení zeminy v jejím nadloží (možná i v důsledku předchozího vyplavení jemných součástí v podzákladí), způsobila tento pokles. Po injektáži základů by se již neměl opakovat.¹⁸
