## 25. sezóna archeologického výzkumu hradu Rokštejn, k. ú. Panská Lhota

Jana Krejsová - Zdeněk Měřinský

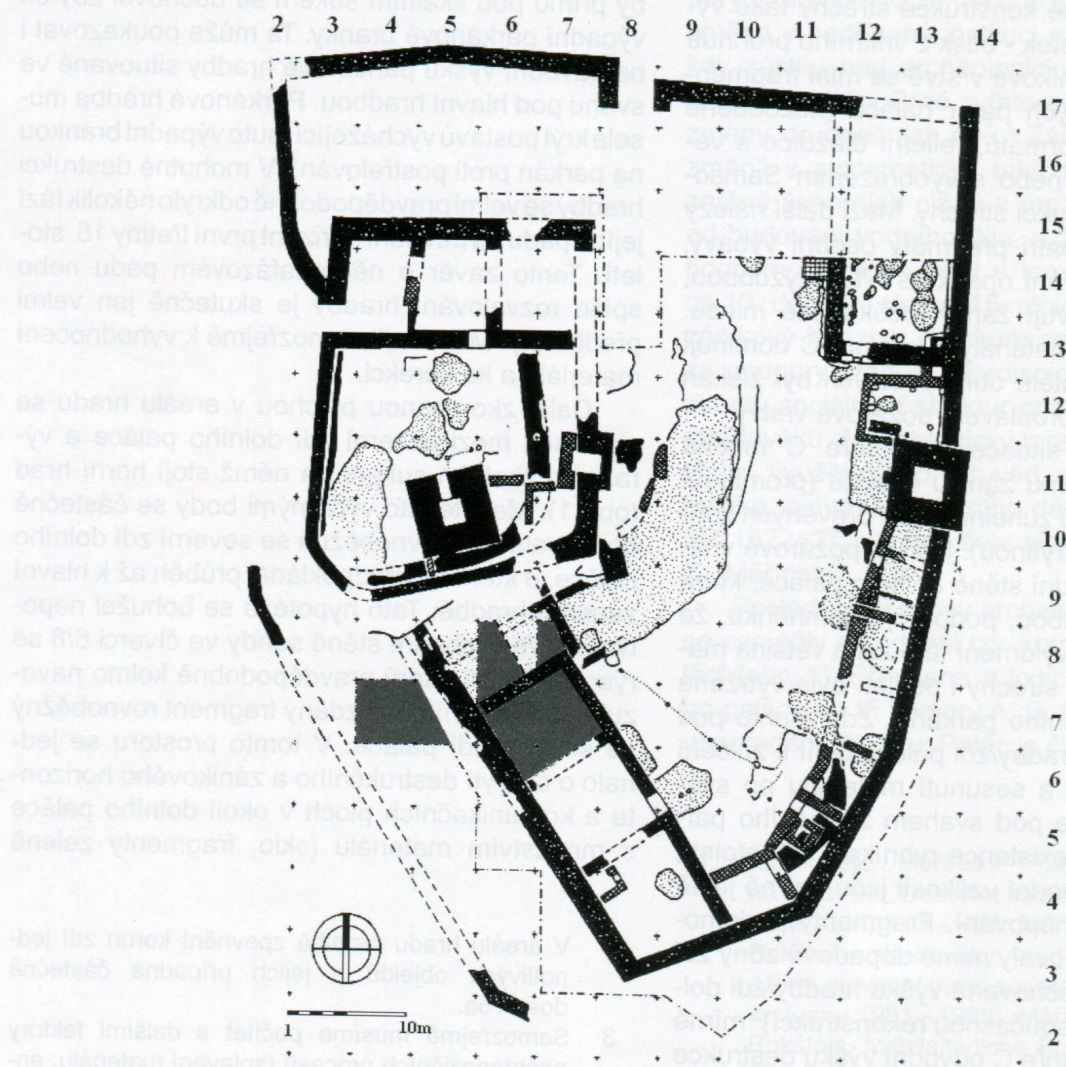
Obr. 1.: plán hradu (šedě vyznačené plochy archeologického výzkumu 2004 - 2005).

Poslední tři sezóny archeologického výzkumu se zaměřily na odkrytí tzv. komory C v dolním paláci (obr. 1). Přirozené a logické rozdělení dolního paláce na tři komory A, B, C respektuje vnitřní uspořádání objektu. Palác je členěn dvěma příčka-

Předmětem dalšího terénního výzkumu se stal západní parkán (obr. 1), tedy jen jeho část mimo dopadový prostor zdi dolního paláce. Zde byla doložena destrukce samotné hradby, která pravděpodobně nedosahovala stejné výšky jako hradba/zeď dolního paláce. V severní části hlavní hradby přímo pod skalním sukem se dochoval zbytek výpadní parkánové branky. Ta může poukazovat i na původní výšku parkánové hradby situované ve svahu pod hlavní hradbou. Parkánová hradba musela kryt postavu vycházející touto výpadní brankou na parkán proti postřelování. V mohutné destrukci hradby se velmi pravděpodobně odkrylo několik fází jejího pádu na původní horizont první třetiny 15. století. Tento závěr o několikafázovém pádu nebo spíše rozvalování hradby je skutečně jen velmi předběžný. Musí dojít samozřejmě k vyhodnocení materiálů a ke korekci.

Další zkoumanou plochou v areálu hradu se stal úsek mezi severní zdí dolního paláce a výrazným skalním sukem na němž stojí horní hrad (obr. 1). Mezi těmito výraznými body se částečně dochovala zeď rovnoběžná se severní zdí dolního paláce, u které se předpokládal průběh až k hlavní západní hradbě. Tato hypotéza se bohužel nepotvrdila. Ve východní stěně sondy ve čtverci 6/8 se rýsoval líc zdi, který pravděpodobně kolmo navazuje na výše zmíněný zděný fragment rovnoběžný se severní zdí paláce. V tomto prostoru se jednalo o odkrytí destrukčního a zánikového horizontu a komunikačních ploch v okolí dolního paláce s množstvím materiálu (sklo, fragmenty zeleně
