## Bývalý františkánský klášter u kostela sv. Víta v Jemnici

### The Former Franciscan Monastery of the St. Vitus Church in Jemnice

PETR HOLUB - DAVID MERTA

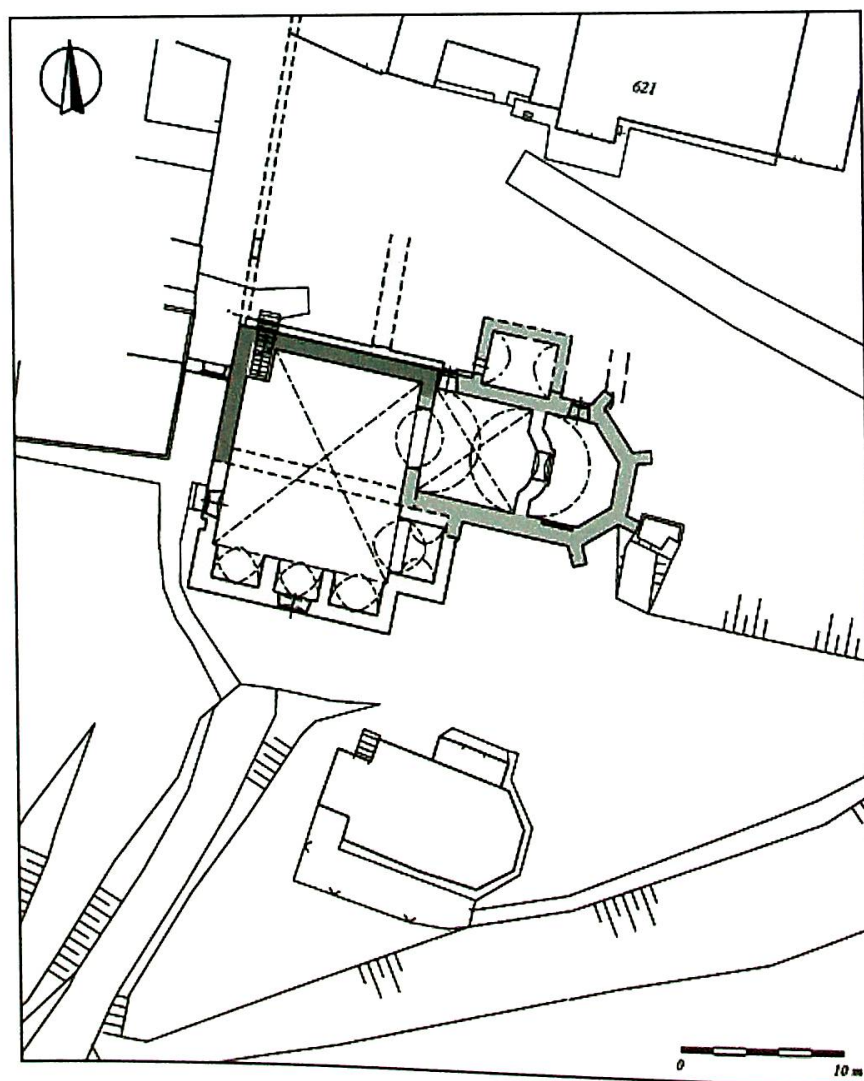
Tab.1 Kostel sv. Víta, celkový plán lokality a jejího nejbližšího okolí.  
Číslem 1 vyznačena plocha archeologického výzkumu z roku 1993.

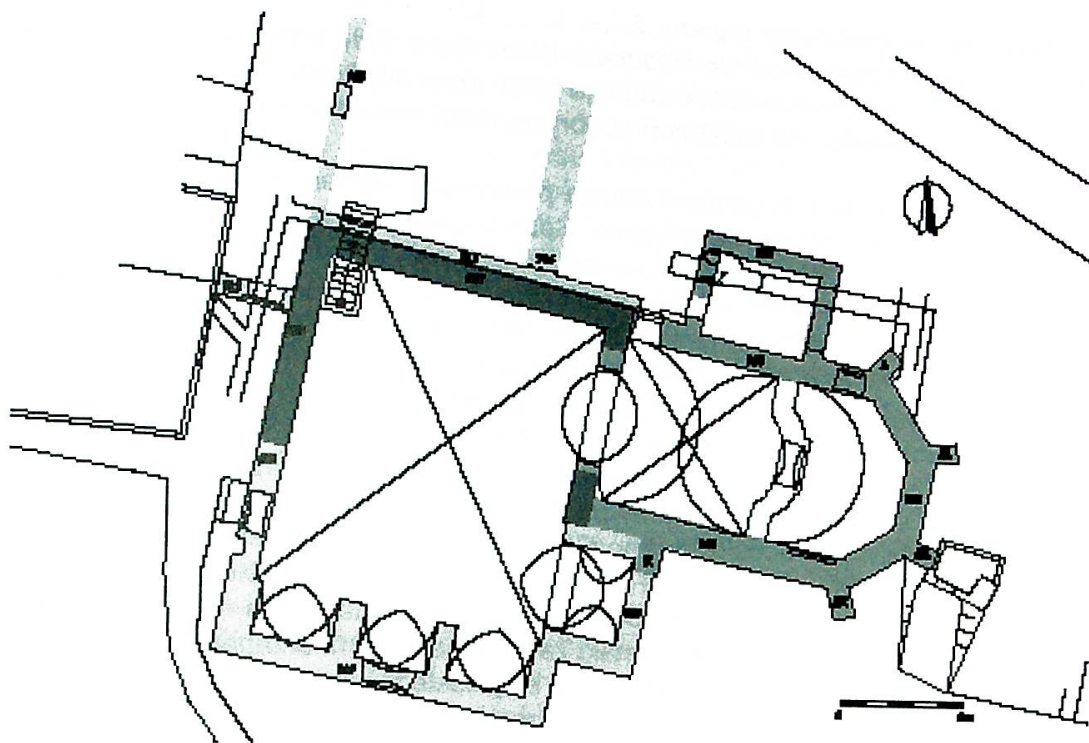
Tab.2 Kostel sv. Víta, základní analytický plán stavebního vývoje (tmavě šedá - nejstarší stavební fáze předklášterního horizontu, středně šedá - presbytář 2. stavební fáze, světle šedá - dostavba kostela a konventu)

Nejstarší stavbu dokládá západní průčelí a severní strana kostelní lodi zakomponovaná do mladší přestavby. Víme tedy, že původní kostelní loď dosahovala rozměrů 8,4 × 12,5 m. Tuto stavební aktivitu můžeme v konfrontaci s historickými prameny považovat za předklášterní. Následná úprava spojená s rozsáhlou rekonstrukcí a dostavbou obsáhla nový presbytář a výstavbu čtveřice kaplí spolu s rozšířením kostelní lodi k jihu. Původním úmyslem byla zřejmě výstavba nového klášterního kostela, ta se však neuskutečnila. Zcela zbourán byl pouze původní presbytář a byl nahrazen novostavbou. Kostelní loď byla ubourána jen částečně, v celé hmotě zůstalo zachováno severní a západní průčelí a také vítězný oblouk s částí štítu nad ním. Ponechané konstrukce byly následně zakomponovány do nové dispozice kostelní lodi. Drobnější úpravy nastaly až v období baroka - klasicismu někdy kolem roku 1770, tedy v době, kdy již klášter fyzicky neexistoval.

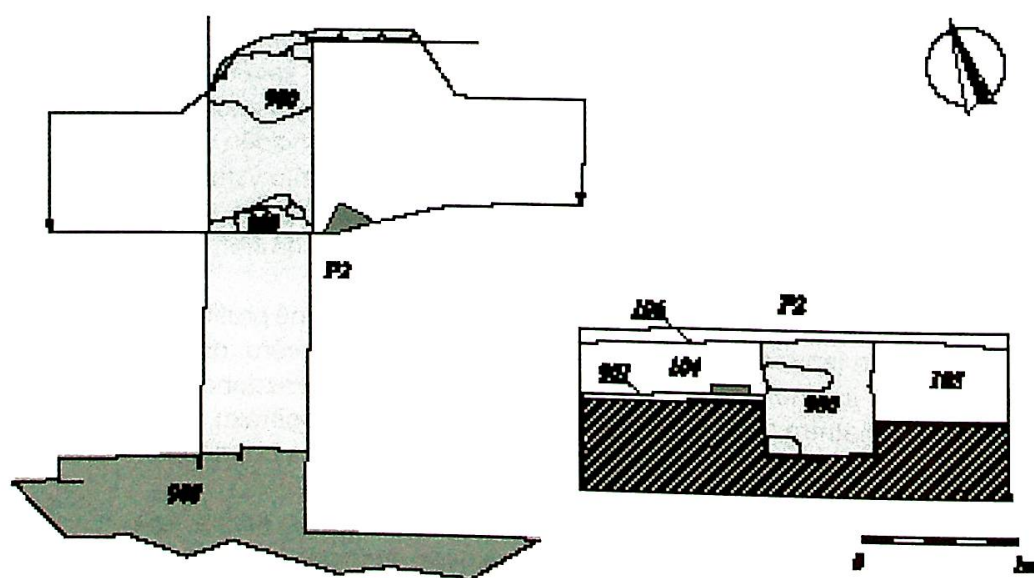
Tab.3 Kostel sv. Víta, situace v sondě položené v místnosti severně presbytáře. šedě zdivo místnosti, šrafované skalní podloží.

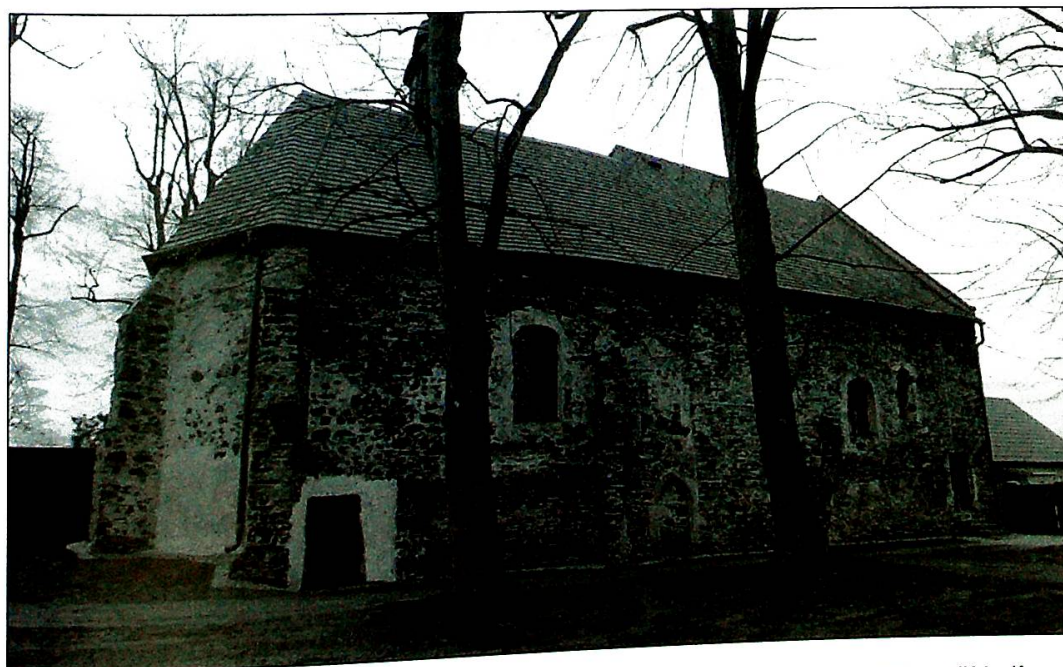
Obr.2 Pohled na severní průčelí kostela sv. Víta. Dobře je patrná spára mezi starší lodí a presbytářem.

Severní průčelí tvoří jednotně strukturovaná plocha zdiva nejstarší stavební fáze kostela. Při mírně vystouplém severovýchodním nároží na zřetelnou spáru přisedá presbytář. Žádný z otvorů v průčelí není pravděpodobně primární, uvažovat můžeme snad o úzkém, dnes zazděném vstupu umístěném centrálně

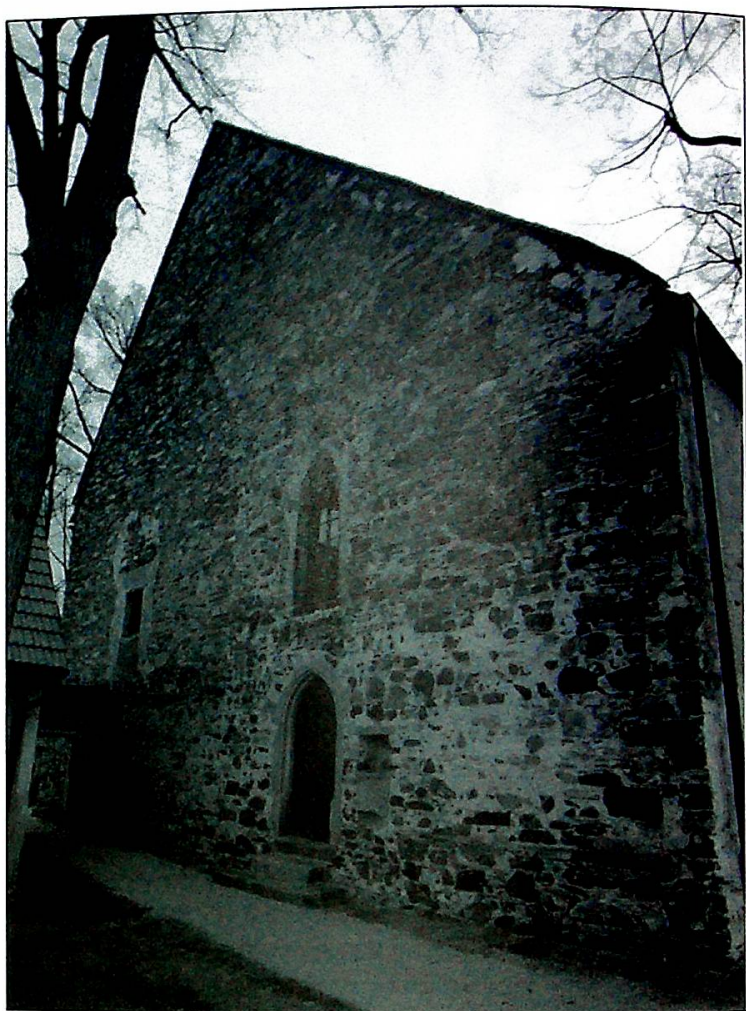
Obr.3 Západní průčelí kostela sv. Víta. V levé části je dobře vidět původní průčelí, při jihozápadním nároží patrné původní řešení přistavěné mladší fáze.

Západní průčelí je dvouosé se vstupem jižně od středu. Má obdélný obrys zakončený dnes trojúhelným štítem. V severní polovině průčelí je dobře patrné průčelí původní, které dokládá, že kostel měl střechu polovalbové konstrukce. Jižní část je vystavěna ze zdiva odlišné struktury, ke staršímu průčelí přisedá na spáru.<sup>10</sup> Při jižním nároží je patrné původní řešení průčelí přecházejícího do stěny nejzápadnější boční kaple (viz dále). Zdivo kaple vytváří v obrysu dnešního průčelí výrazný stupeň, později dorovnaný cihlovou zazdívkou sjednocující obrys průčelí. Na jižní základnu štítu navazovala vyžlabená kamenná korunní římsa jižního průčelí. Vstup do lodi je současný s touto stavební fází,<sup>11</sup> v ose nad ním se nachází také v primární poloze okno s lomeným záklenkem.<sup>12</sup> V původním průčelí není žádná stopa po vstupu, pouze centrálně je zde umístěno okno. Jeho vztah k průčelí není jednoznačný. Průčelí je horizontálně členěno průběžným jednoduchým soklem. Dobře patrné jsou otvory po lešení a to v obou stavebních fázích. Otvory spolu výškově nesouhlasí, i jejich rozteče jsou v každé stavební fázi jiné.

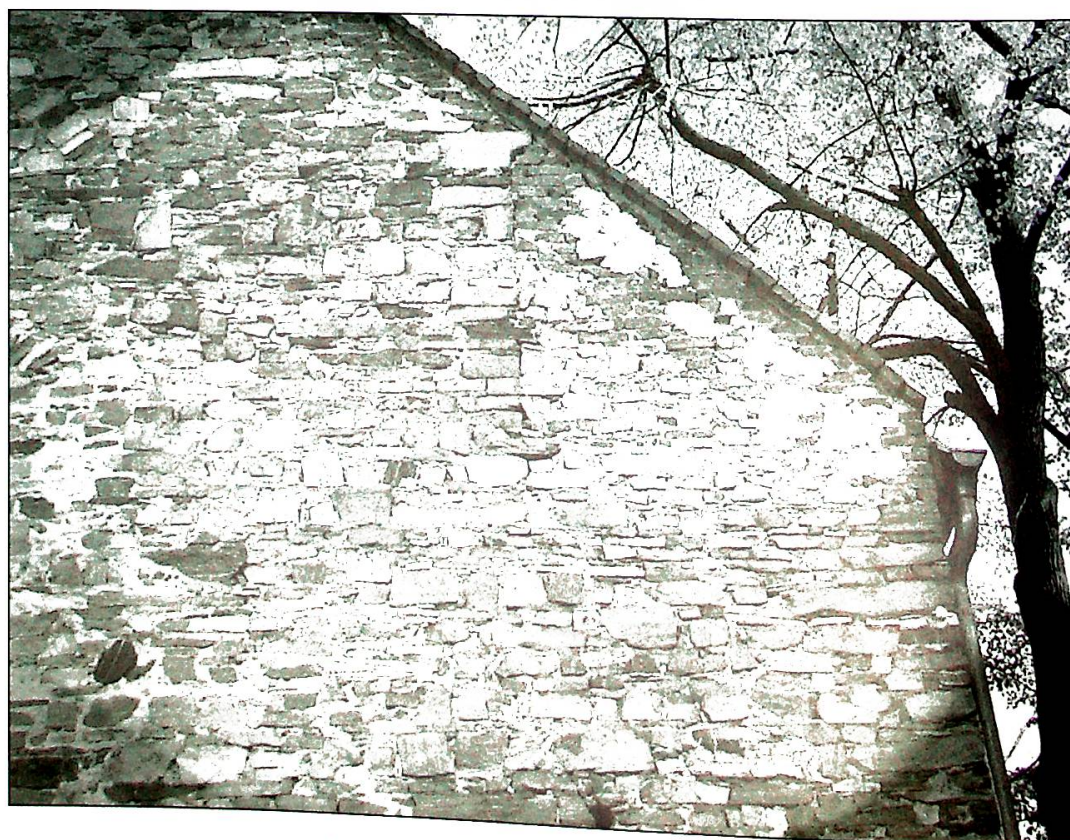
Obr.4 Západní průčelí kostela sv. Víta.  
Detailní pohled na primární štít kostelní lodi.

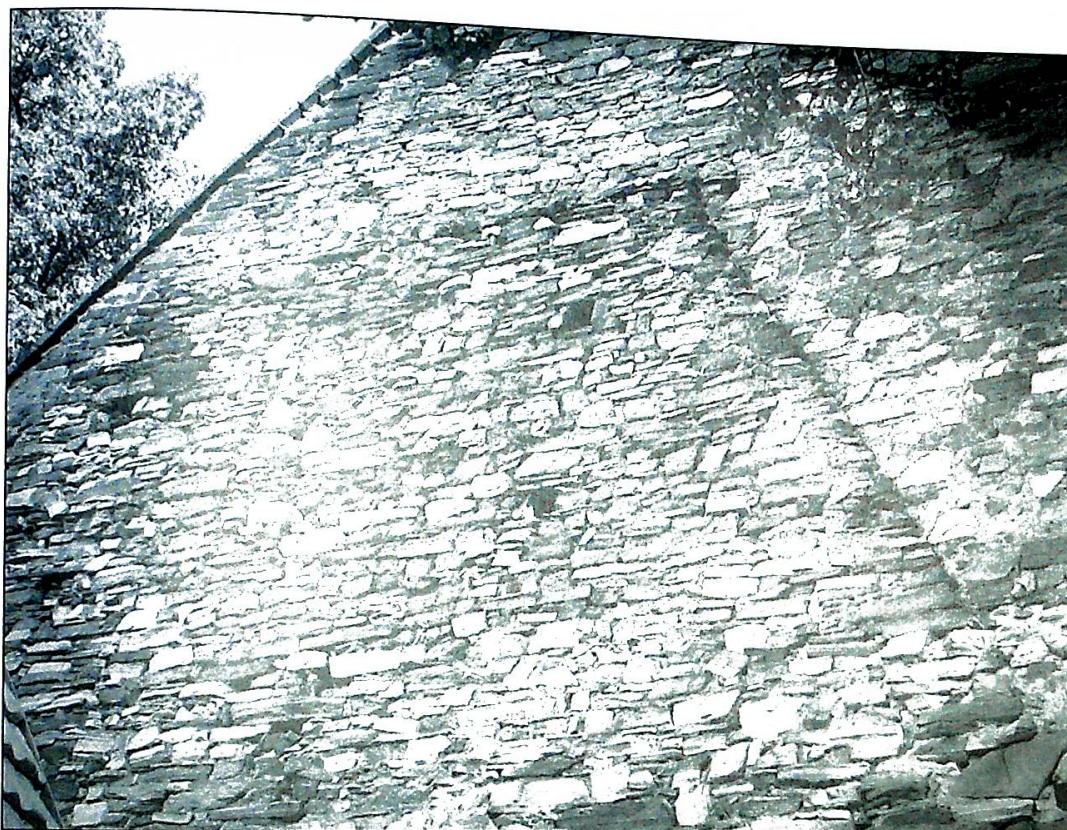
Obr.5 Západní průčelí kostela sv. Víta. Detailní pohled na původní řešení štítu v návaznosti na římsu ukončující jižní stěnu kostelní lodi ve třetí rozpoznané stavební fázi..

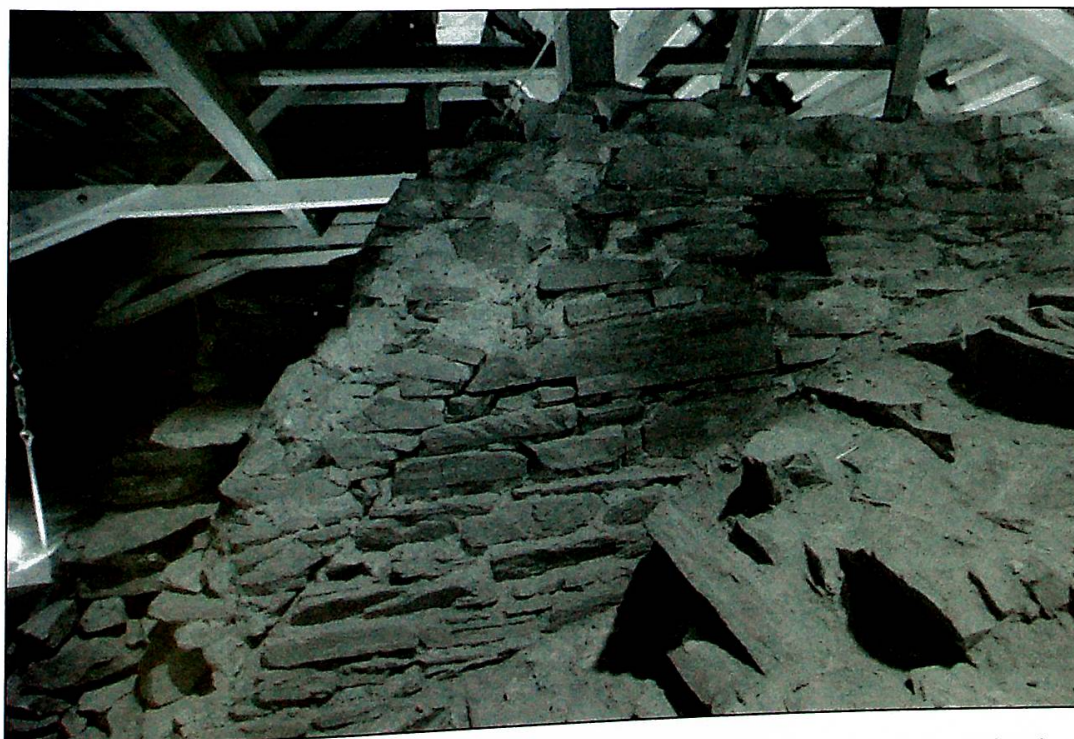
Obr.6 Půda kostela sv. Víta s původním štítem nad vítězným obloukem, pohled od západu.  
Vidět je rozšíření štítu v mladší stavební fázi. V popředí rub valené klenby presbytáře.

Nad vítězným obloukem se na půdě dochoval původní štít řešený stejně jako v nejstarší fázi západního průčelí, který byl v pozdější době stavebně upravován, respektive částečně rozšířen. Viditelná je i valená kamenná klenba presbytáře odkazující svým charakterem na pozůstatky zaklenutí prostory severně presbytáře. Toto původní zaklenutí se v interiéru dochovalo v samotném závěru presbytáře po barokní úpravě využívaném jako sakristie.

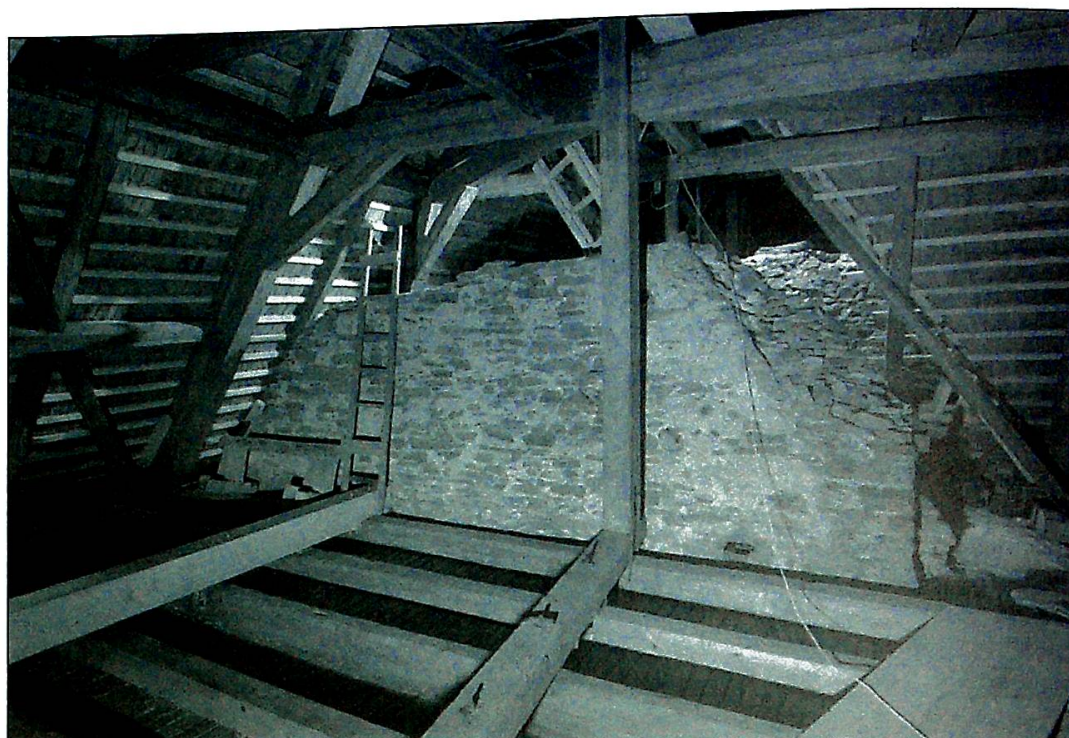
Obr.7 Pohled na původní štít nad vítězným obloukem z prostoru nad kostelní lodí. Vzadu pak je patrná konstrukce vystavěná na vynášecím pasu rozepřeném mezi opěrnými pilíři.

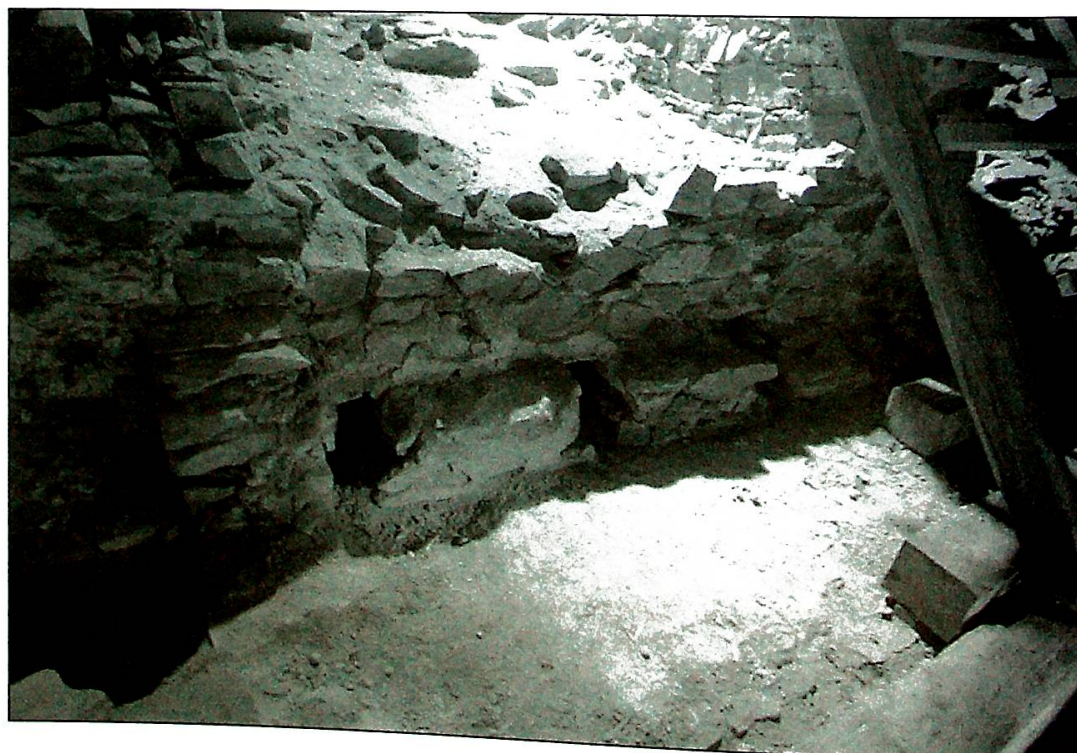
Obr.8 Pohled na korunu jižní strany presbytáře se čtveřicí trámových kapes, které tvořily původní strop kaple Umučení Páně.

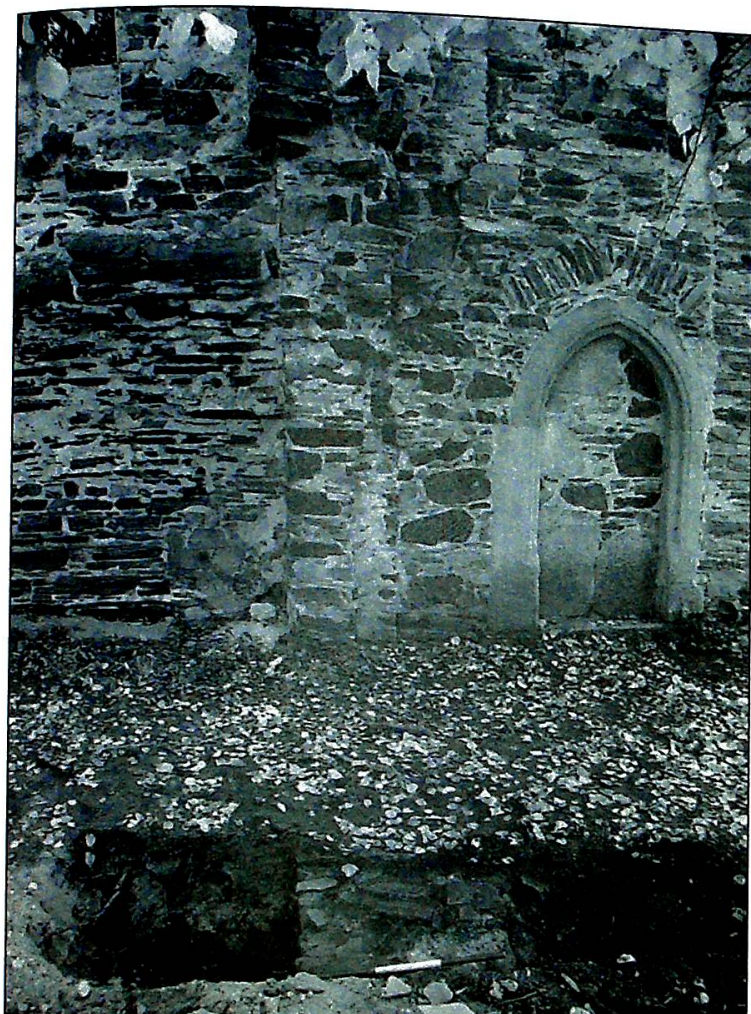
Obr.9 Sonda v prostoru místnosti severně presbytáře kostela sv. Víta. Dobře je patrné řešení místnosti vůči vlastnímu presbytáři.

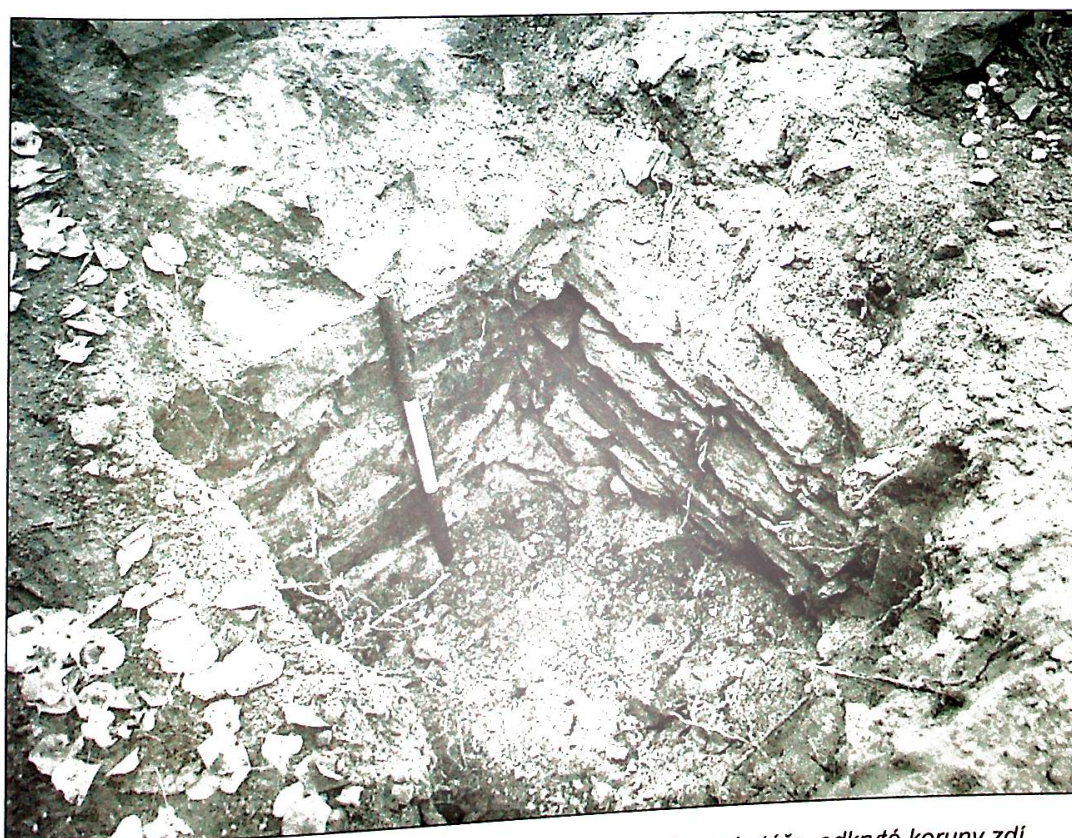
Obr.10 Pohled do sondy v prostoru místnosti severně presbytáře, odkryté koruny zdi.

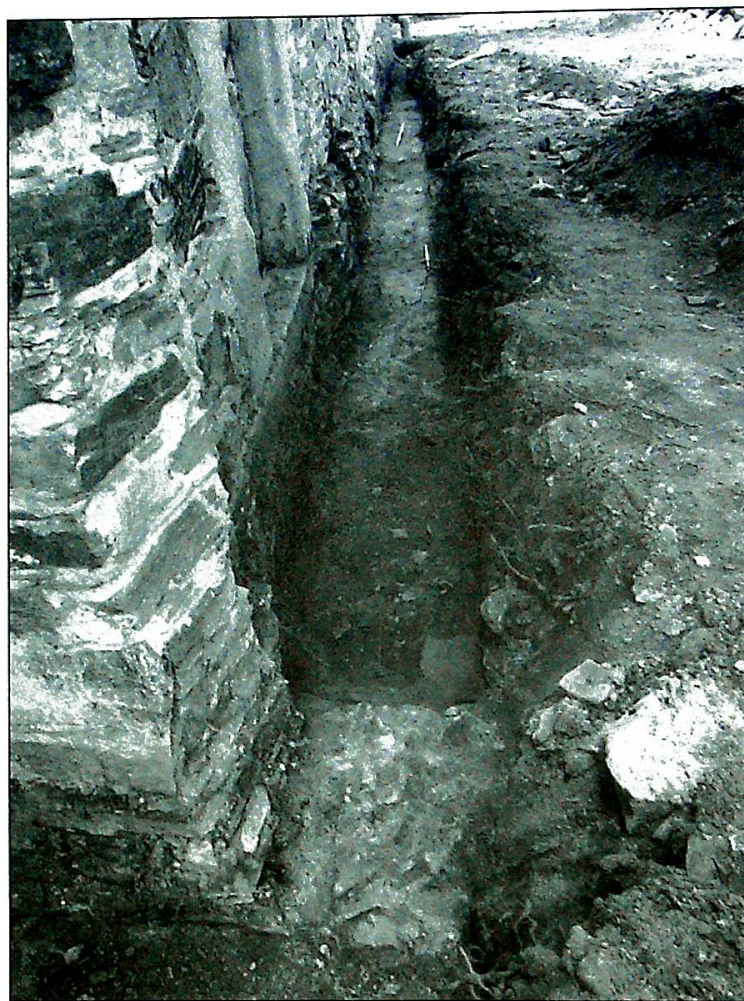
*Obr.11 Pohled do výkopu pro odvlhčení severní stěny kostela. V popředí jižní špaleta vstupu do místnosti při západní straně presbytáře se základy prahu. Při severní zdi kostelní lodi je vidět základ zdiva ambitu.*
