# Archeologický výzkum hradu Rokštejna v letech 2007 - 2009 (sezóna 26. - 28.)

Archaeological research  
of castle Rokštejn in years  
2007 - 2009 (seasons 26. - 28.)

Jana Mazáčková - Zdeněk Měřinský

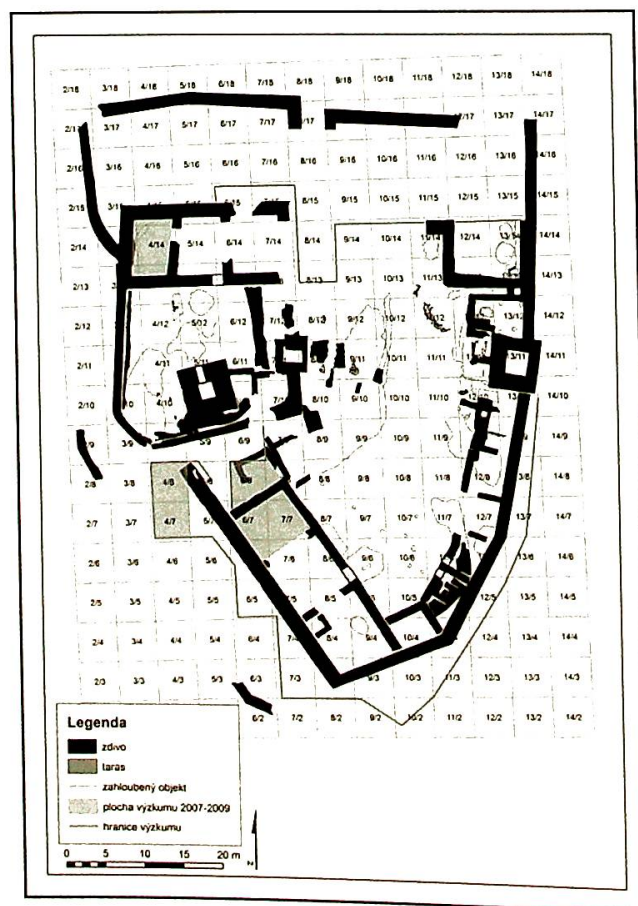
Obr. 1: Plán hradu s vyznačením zkoumané plochy v letech 2007 - 2009.

Další tři sezóny archeologického výzkumu hradního areálu hradu Rokštejna byly prováděny za podpory výzkumného záměru MŠMT MSM0021622427. Dispozici dlouhodobě zkoumané hradní lokality (od roku 1981) doplnila nová obytná budova ze druhé a třetí fáze existence hradu. Revizní výzkum odhalil odlišný vývoj ve výstavbě horního hradu než byl doposud uznáván a změnil podobu nejstarší fáze hradu na konci 13. a počátku 14. století. Archeologický odkryv probíhal ve čtyřech částech hradu, a to na západním parkáně ve čtvrcích 4/7-4/8, v dolním paláci v tzv. prostoru C, při vnější severní zdi dolního paláce ve čtvrcích 6/8-7/8. Revizním výzkumem se znovu odkryly situace na horním hradě v uličce mezi stávající hradbou a věží horního hradu a dále v prostoru A horního paláce, kde prováděl amatérský archeologický výzkum B. Coufal ve druhé polovině padesátých let 20. století a zanechal k němu minimální terénní popis (obr. 1).

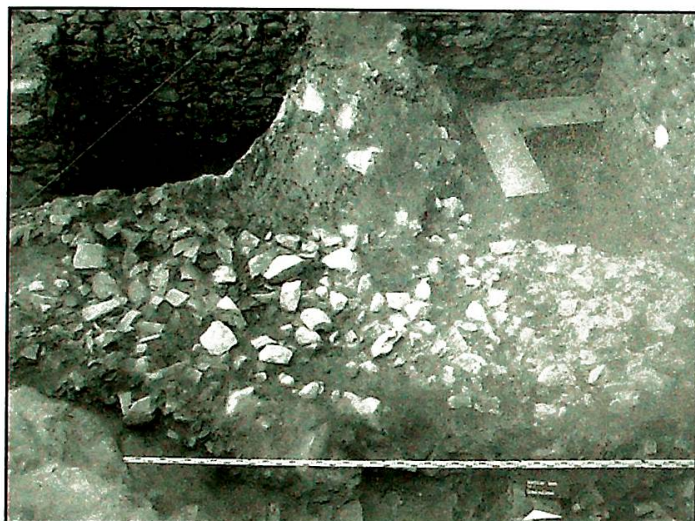
Obr. 2: Odebírání kontrolního bloku v dolním paláci: povrch černé požárové.

Dokončení odkryvu prostoru C dolního paláce proběhlo v sezóně 2009. V předchozích sezónách se dokumentovala v západní polovině prostoru C mocná požárová vrstva, která překrývala písčitou sešlapanou provozní vrstvu suterénu paláce (obr. 2). V západní části prostoru byl zachycen ostrý zlom skalního podloží, pod jehož hranou bylo vystavěno zdivo paláce. Provozní vrstva paláce kryla sled několika starších fragmentárně doložených situací. V prostoru zlomu byl zachycen útržek původního terénu před výstavbou dolního paláce, na který nasedaly zbytky požárem zničených dřevěných konstrukcí. V situaci fragmentárních vrstev se projevilo stavební narušení při úpravě hrany zlomu a základového žlabu pro západní zeď budovaného paláce. Ve výplni základového žlabu západní zdi dolního paláce byl objeven zlomek skleněné blíže neurčitelné nádoby. Recentní antropogenní zásah, který neuvádí ve svých terénních denících B. Coufal, představoval sondu v podobě písmene L v severozápadním rohu dolního paláce. Výkop vyplňoval smíšený zásyp původních uloženin s recentními nálezy. Na dně narušení byla dokumentována železná tyč T průřezu vražená pod základ

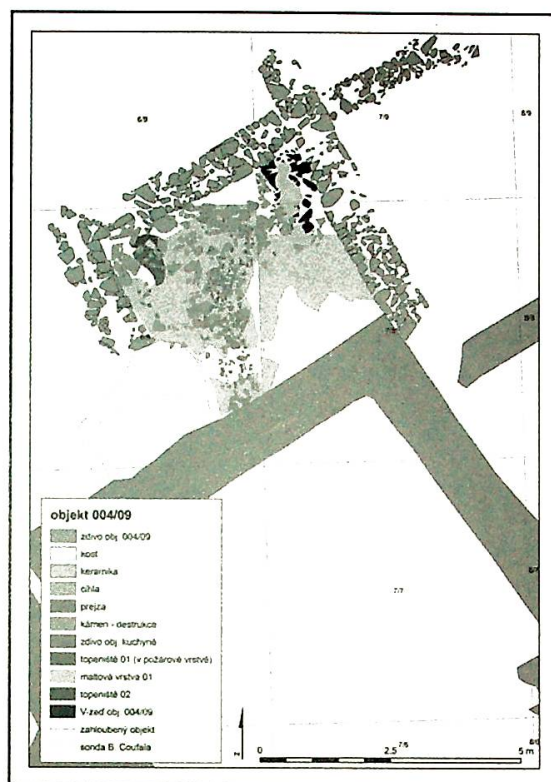
Obr. 3: Situace v objektu 004/09.

V prostoru čtvrců 6/8-7/8-7/9 byl dokumentován při severní stěně dolního paláce několikafázový objekt 004/09 se stopami pyrotechnického zařízení (obr. 3). Po odebrání kamenné destrukce ve čtvrci 6/8 narušené výzkumem B. Coufala v jeho jihozápadní části se odkryly zbytky kamenné stavby s úpravou podlah přistavěné k dolnímu paláci východní zdi na spáru. Západní stěnu objektu narušil zásah amatérského výzkumu B. Coufala. První fáze představovala kúlovou konstrukci zapuštěnou do maltové vyrovnávky nádvoří, která se přimykala k severní stěně dolního paláce. Poté následovala kamenná fáze s otopným zařízením v severozápadním rohu a kamenným soklem v severovýchodním rohu vytvořeným ze starší východní zdi vedoucí k paláci ve směru jih-sever. Stopy po třech kúlových jámách (obj. 006/09, 007/09, 008/09) částečně překryla západní zeď objektu 004/09 a stavební vyrovnávka, na které je zachycena další maltová úprava (obr. 4). Jedná se pravděpodobně o podlahu objektu 004/09. V podlaze se nadále projevovala kúlová jamka 006/09. Na maltové podlaze vznikla zašlapáním provozní vrstva, která částečně korespondovala s propáleným místem v severozápadním rohu. Severozápadní roh objektu byl využíván pro pyrotechnické účely již před výstavbou uzavřeného kamenného objektu s jeho maltovou podlahou. Místo topeniště se stále obnovovalo až do poslední fáze existence kamenného objektu 004/09, kdy je doložen zánik topeniště a jeho spojení s provozní vrstvou objektu. Starší fázi pyrotechnického zařízení částečně narušila výstavba severní zdi. Nárůst provozní vrstvy si vyžádal úpravu v podobě částečného dláždění objektu z plochých kamenů a cihel. Kamenné zdivo objektu dokládá velmi pravděpodobně několikanásobnou výstavbu se substrukcí východní zdi staršího kamenného objektu. Snesené zdivo ve východní části se dochovalo v podobě soklu v severovýchodním rohu a původně korespondovalo se západní zdí, která byla po narušení a nové přestavbě provázána se severním nově budovaným zdivem, které objekt uzavřelo a narušilo původní situaci. Také nově postavená východní stěna byla již provázána se severním zdivem.

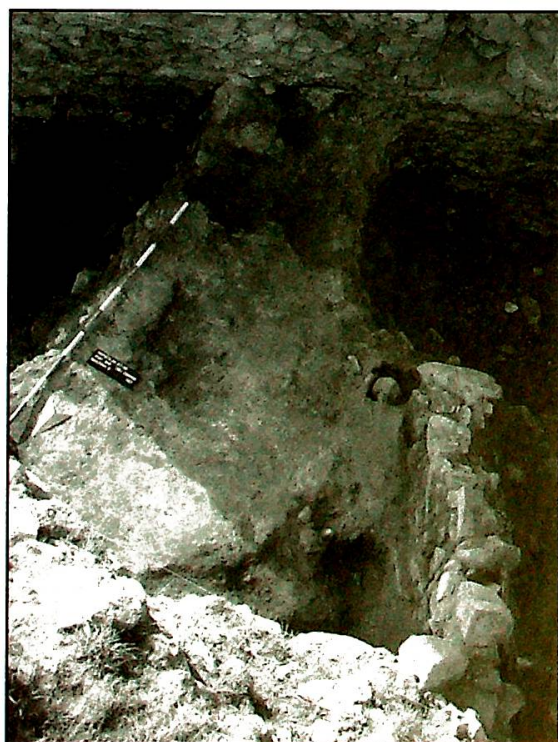
Obr. 4: Podlaha tvořená nejstarší maltovou vyrovnavkou (maltová vrstva 02) v objektu 004/09.

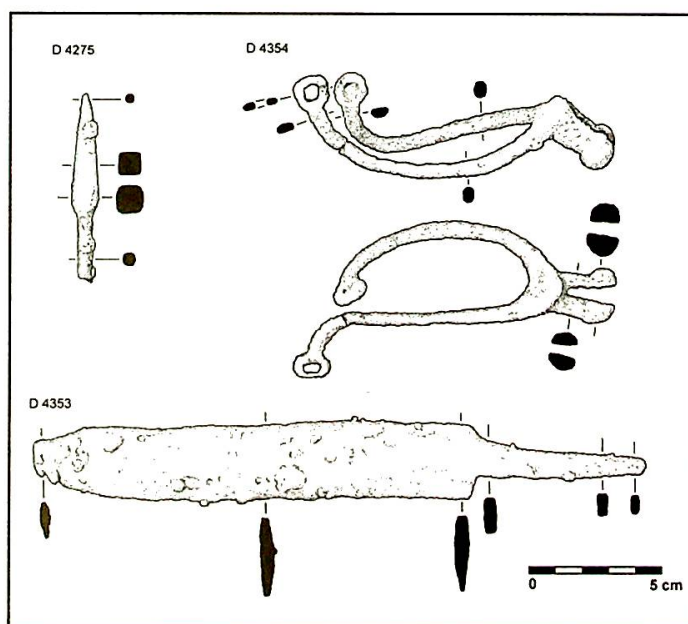
Obr. 5: Nálezy militárií

Situace na západním parkáně ve čtverci 4/7 a 4/8 překrývala povrchová vrstva ve čtverci 4/7 s obsahem materiálu z interiéru dolního paláce. Následovala suť západní hradby, uzavírající provozní vrstvy samotného parkánu, do kterého se vstupovalo výpadní parkánovou brankou v blízkosti skalního suku ve čtverci 5/8. Po výstavbě parkánové hradby, po které zůstal viditelný zásah do starších situací ve svahu pod hlavní hradbou, překryla stavební aktivity nového parkánu provozní vrstva. Starší situace narušené stavebními aktivitami výstavby hlavní hradby představovaly zánik nejstarší hradby horního hradu, která se z nároží horního hradu vylomila a roztříštila o skálu. V její destrukci se stopami požáru byl odkryt nůž, ostruha a hrot (obr. 5).

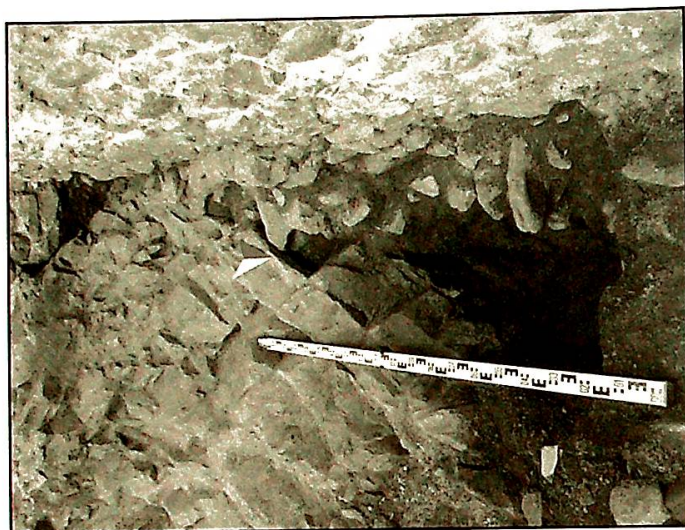
Obr. 6: Substrukce nejstarší kamenné hradby horního hradu pod západní zdí komory A horního paláce, viditelný zasekaný do skály základový žlab a pro výstavbu paláce upravené skalní podloží.

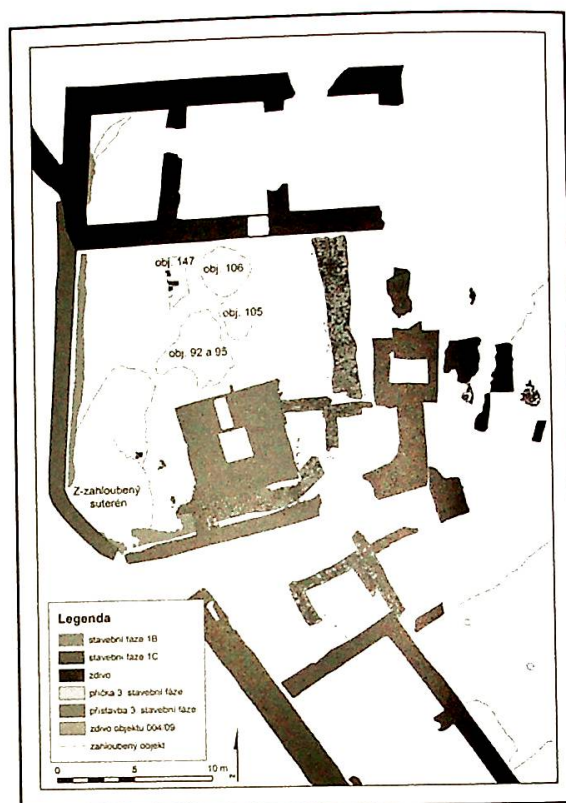
Obr. 7: Situace v areálu horního hradu s vyznačenými základními třemi stavebními fázemi a jejich subfázemi.

Revize v okolí věže horního hradu se týkala čtverců 6/9-6/10, 5/9-5/10, 4/9-4/10 a 3/9-3/10. Subtilní hranolová věž je v jižní části založena na zdivu nejstarší doložené kamenné hradby a její západní stěna nasedá na starší kamenné konstrukci (obr. 7). Zdivo zachycené u jihozápadní paty věže sedí na společné na maltu zděné vyrovnávce, vede přes zarovnanou substrukci starší hradby a provazuje se se stávající hradbou. Situace nasvědčuje pravděpodobné současnosti hradby a věže a velmi nízké příčky snad fragmentu
