## Novější poznatky k vilémovskému klášteru a jeho půdorysu

The newest knowledges of monastery in Vilémov and its inside structure

ZDENĚK PEHAL

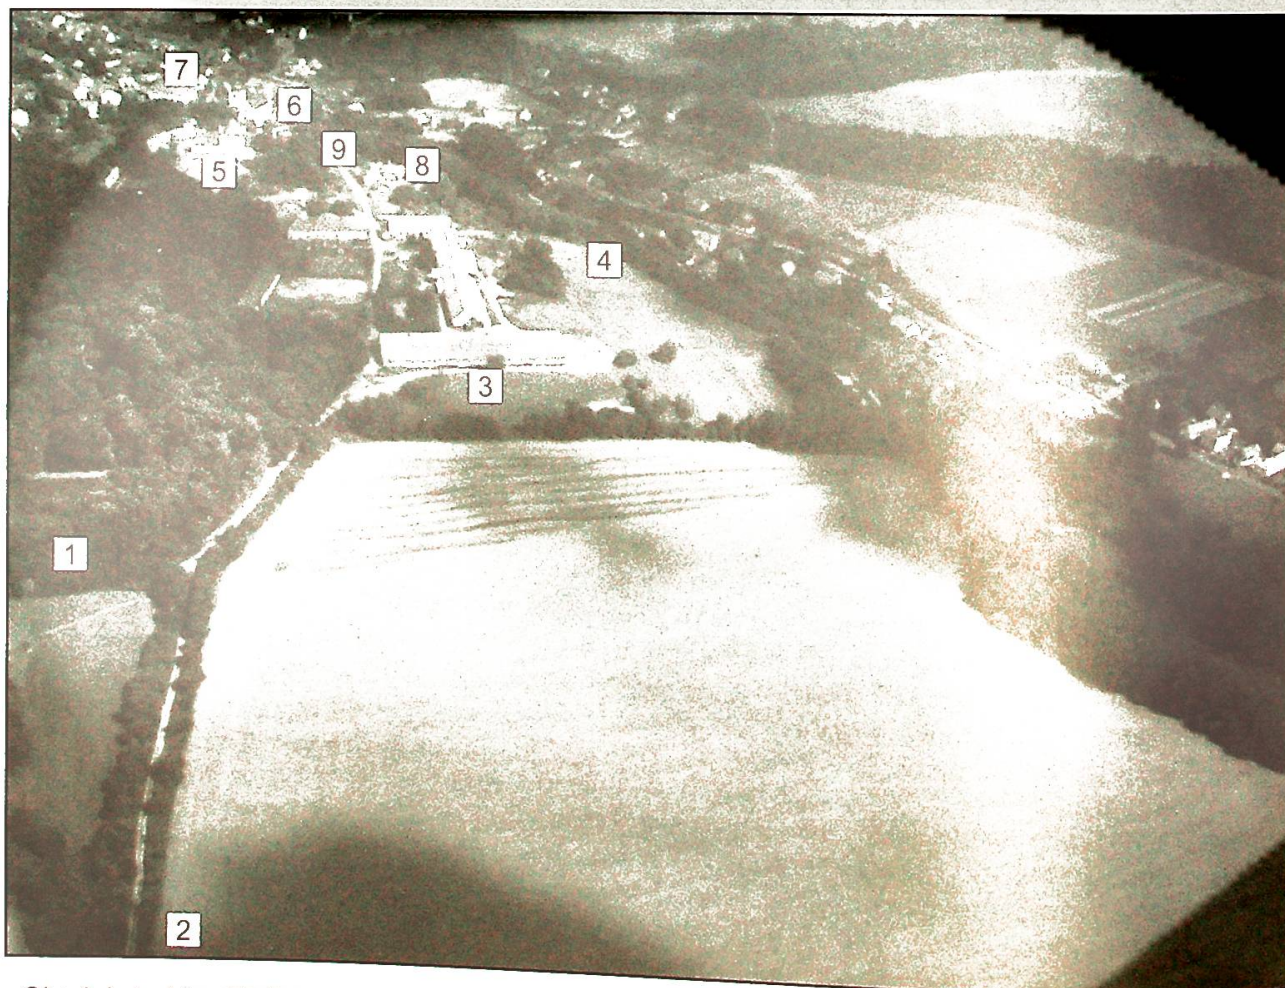
Obr. 1: Letecký pohled na areál zaniklého vilémovského kláštera v podélné ose od jihozápadu. Rybník „Mnich“, - 1, „U vodárny“ neboli „U cisterny“ - 2, kravín, poloha 3 (místo zaniklého pivovaru), poloha 4 je svah „Vinice“. Zá-  
mek - 5 a kostel, - 6, vedle kostela budova školy v místech klášterního špitálu, - 7. V poloze 8 jsou domy čp. 14,  
15 a 18. V poloze 9 byly nalezeny kostrové hroby při výkopu kanalizace v r. 1974. Foto Miloslav Růžička, 2005.

Prvními vilémovskými příklady je pomístní jméno „U vodárny“ a „U vazů“, kde ústní tradice dokládá hráz malého rybníka jako zdroje pitné vody pro klášterní areál (obr. 1). Otázka zásobování vodou je zajímavá stejně jako nedávno publikovaná zmínka (Štědrá a kol. 2004, s. 101), která nejspíš pochází z obecní kroniky a jejíž původ se zatím nepodařilo identifikovat. „U cisterny“ se říkávalo místům, kde bývala nádrž, ze které dřevěným potrubím byla vedena voda do bývalého kláštera benediktinů. Později tu byla zřízena vodárna zásobující vodou zámek, hospodářské a průmyslové podniky. Je tu ještě možno rozeznat hráz, kterou byla nádržka obehnaná (Štědrá a kol. 2004, s. 101). Provedl jsem v oněch místech velmi pečlivý povrchový průzkum, který byl negativní ve smyslu nálezu jakéhokoliv reliktu po hrázce; jinak studna ještě existuje, je využívána jako zdroj vody, okolí je zarostlé křovím. Podle Josefa Peca z Vilémova – Kláštera tento pramen byl a je velmi vydatný, což se ukázalo za sucha v létě 1947, kdy zbyl jako jediný pro celé okolí. Josef Peca pamatoval ještě z doby svého dětství (před II. světovou válkou) tuto studnu jako dřevem roubenou na povrchu a skládaným kamenem v hloubce, kde viděl zbytek dřevěného potrubí. Nikdy neslyšel o tom, že by se v těchto místech nalézala nějaká hráz nebo rybník. Nejasná tradice tedy naznačuje existenci vodovodu zásobujícího klášterní areál.

Polohu v pramenech uvedené zdi charakteru „přepážky“ (infra septa), která oddělovala vlastní klášter a farní kostel, nelze přirozeně ztotožnit se severovýchodní částí v dnešní době existující zdi se vstupní branou, která ohraničuje zámecký areál.<sup>8</sup> Stručně shrnuto - předložená analýza jednotlivých údajů získaných z literatury a od místních lidí a konfrontovaných s terénem ukazuje se značnou pravděpodobností na rozsah a členění základních částí vnitřní struktury klášterního areálu v době jeho opuštění benediktiny (v roce 1421). Vilémovský klášter se tedy nalézal na ploše vymezené hranou údolí Babského potoka, k níž přiléhala ústřední částí, a dále směrem k jihozápadu hospodářským dvorem a jeho zázemím. Podélná osa celého areálu procházela od rybníka Mnich přes dnešní park a zámek směrem ke kostelu svatého Václava. Od západu areál vymezoval rybník Mnich a z něj vytékající potok, který se v podobě zčásti zachovalého příkopu (v dnešní oboře), v části nedávno zaniklé (ústila nad dnešní hasičskou zbrojnicí), vléval do Babského potoka v místě dnes v terénu nepoznatelném. Tato situace je dobře patrná ještě na prvním vojenském mapování z konce osmnáctého století. Podélný tvar celého areálu nad Babským potokem a základní dominanty jej vymezující jsou také dobře vidět na leteckém snímku (obr. 1).

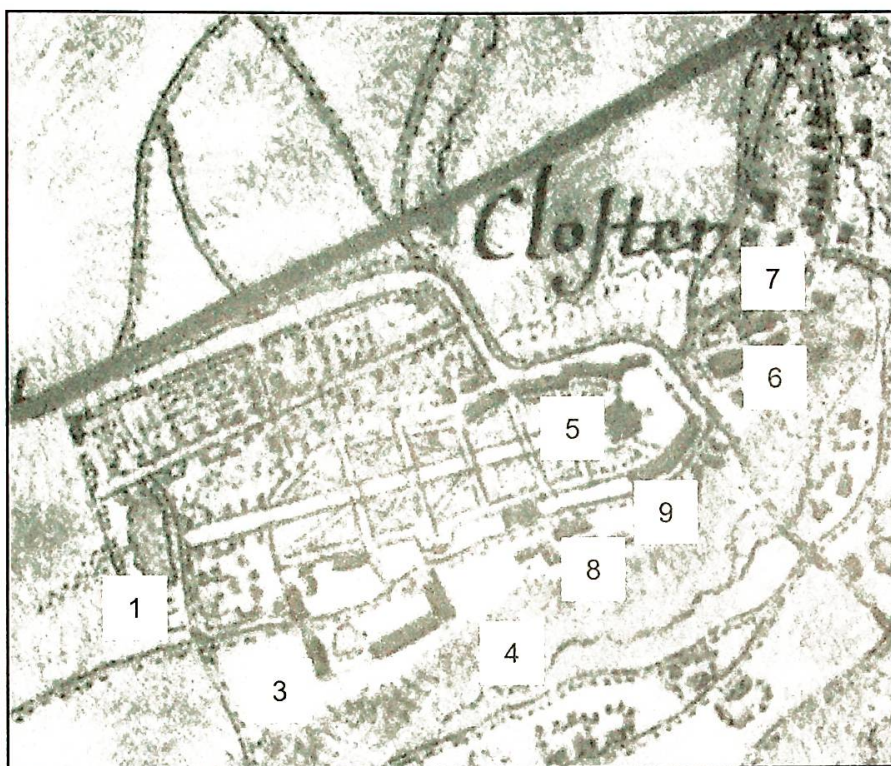
Obr. 2: Areál zaniklého vilémovského kláštera na prvním vojenském mapování z konce 18. století. Rybník „Mnich“, - 1, „U vodárny“ neboli „U cisterny“ - 2, kravin, poloha 3 (místo zaniklého pivovaru), poloha 4 je svah „Vinice“. Zámek - 5 a kostel, - 6, vedle kostela místo klášterního špitálu, - 7. V poloze 8 jsou domy čp. 14, 15 a 18. V poloze 9 byly nalezeny kostrové hroby při výkopu kanalizace v r. 1974.

Zajímavým terénním útvarem, který mohl mít souvislost s okrajem klášterního areálu, byl (v roce 2000) zavezený příkop (obr. 2), který směřoval od okraje dnešního parku dolů směrem ke kostelu sv. Václava. Čeněk Sameš jej s odkazem na rukopisné zápisky Augusta Sedláčka považuje za relikv opevňovacího příkopu (Sameš 1933, 176, poznámka 2). Tuto myšlenku se zatím jednoznačně nepodařilo potvrdit ani vyvrátit, při pohledu na mapu prvního vojenského mapování (obr. 2) je ale zjevné, že se jedná o původní koryto potoka, který pramení nad dnešním zámeckým parkem, protéká přes rybník „Mnich“, park opouští v jeho rohu u hlavní silnice (Golčův Jeníkov - Chotěboř), kterou podtéká, a dále pokračuje v podzemních trubkách. V minulosti mohlo původní koryto tohoto potoka, jak je zachyceno na mapě prvního vojenského mapování z 2. poloviny 18. století (obr. 2), plnit úlohu opevňovacího příkopu a zároveň mohlo vymezovat celý severní okraj klášterního areálu. Ostatně středověké kláštery v některých případech opevněny byly (Kupka - Čtverák - Durdík - Lutovský - Stehlík 2002, 72 - 74), dochovalo se například výrazné opevnění kláštera ve Vyšším Brodě.

Další zprávu o dispozici zpusťlého kláštera uvádí August Sedláček.<sup>6</sup> Vzhledem k tomu, že tato zpráva zachycuje situaci v době zahájení novověkých přestaveb areálu, které vyústily do dnešní podoby zámku a parku, je pravděpodobné, že tehdejší úpravy respektovaly pouze základní půdorys klášterního areálu vymezený terénem. Stejně tak je možné, že klášterní areál neutrpěl v roce 1421 fatální škody a jeho budovy byly ještě v 16. století používány minimálně k hospodářským účelům. Považuji za pravděpodobné, že hospodářské zázemí kláštera se nalézalo v místech hospodářského dvora, na jehož jihozápadním okraji stál panský pivovar (jeho ruiny zde přetrvávaly do roku 1961). Bývalý panský pivovar se podařilo přesně lokalizovat na okraji hospodářského dvora, za což děkuji panu Josefu Pecovi z Vilémova - Kláštera, který zbytek zdí (dochovaný v době likvidace do výše prvního patra) panského pivovaru pamatuje. Pivovar stál v místě dnešního kravína v areálu zemědělského dvora nedaleko zámeckého parku. Dnešní kravín (je dobře vidět na leteckém snímku; obr. 1) byl postaven na jeho místě po zplanňování terénu v roce 1961. Je možné proto konstatovat, že panský pivovar je zachycen na západním okraji zemědělského dvora na prvním vojenském mapování (obr. 2).

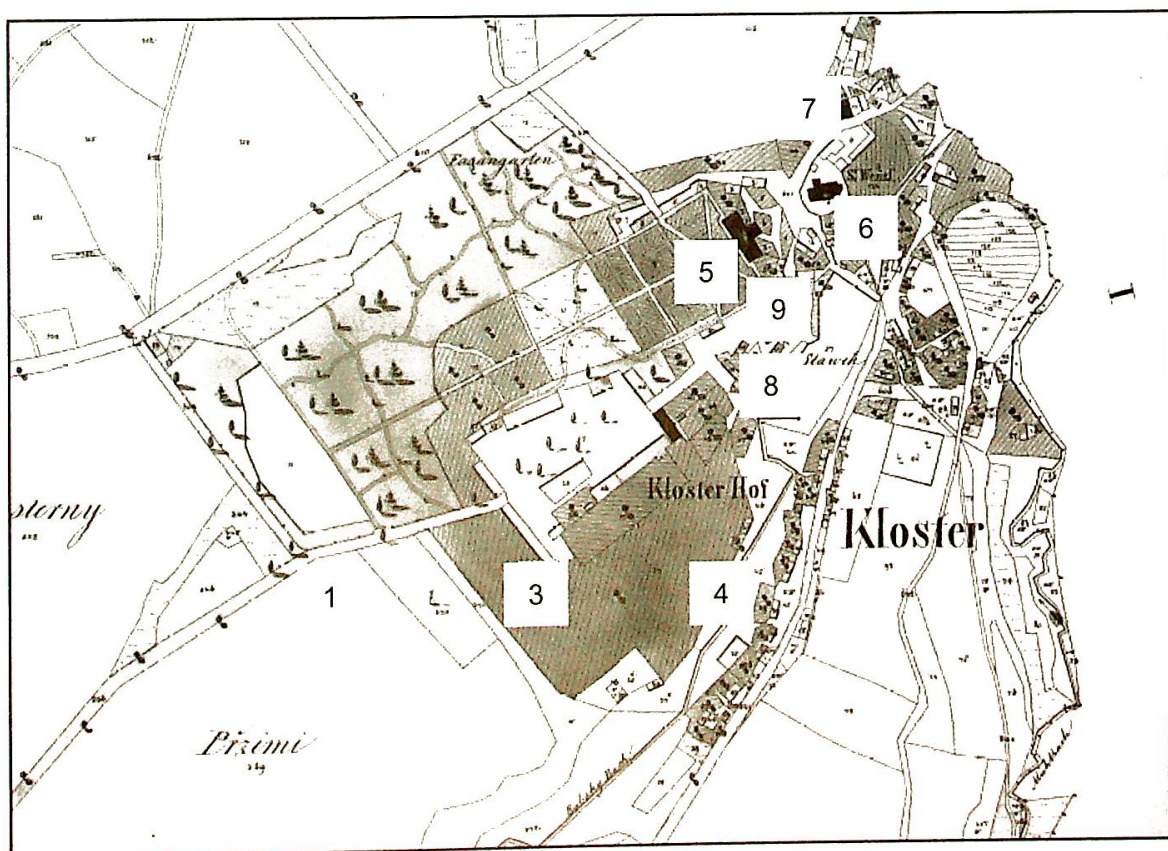
Obr. 3: Poloha vilémovského kláštera na mapě stabilního katastru z 19. století. Rybník „Mnich“, - 1, dnes zaniklý pivovar - 3, poloha 4 je svah „Vinice“. Zámek - 5 a kostel, - 6, vedle kostela budova školy v místech klášterního špitálu, - 7. V poloze 8 jsou domy čp. 14, 15 a 18. V poloze 9 byly nalezeny kostrové hroby při výkopu kanalizace v r. 1974.

z roku 1524 (AČ 33, 162, č. 5635), do míst budovy dnešní mateřské školy. Lze jej klást do prostoru stavení na parcele popisné parcelní číslo 10 zachyceného na mapě stabilního katastru severovýchodně od kostela (obr. 3).<sup>5</sup> Z dalších zdrojů v místě toto nemám dosud potvrzené, zdá se, že již upadla v zapomnění. Ze stejného zdroje pochází informace o místě novějšího špitálu, tak zvaného „millesimovského“. Jeho budova, která stojí na parcele č. 33 (obr. 3), sousedí s pivovarem a je zachycena spolu s ním na okraji hospodářského dvora - každá ze dvou budov na jedné straně cesty (obr. 2, 3). Novověký špitál, nazývaný též chudobinec, který je uváděn jako existující ještě v literatuře z počátku 20. století (Horák - Chramosta 1923, 104), byl založen v roce 1753 (Štědrá 2004, 24).

Hospodářský dvůr, který se dodnes nalézá v místech, kde jej zachytilo první vojenské mapování a následně stabilní katastr (obr. 2, 3), vykázal tedy pozoruhodnou životnost. Předpokládám jeho existenci v místech a plošném rozsahu, jak existuje dodnes. O jeho vnitřní struktuře, snad s výjimkou pivovaru,

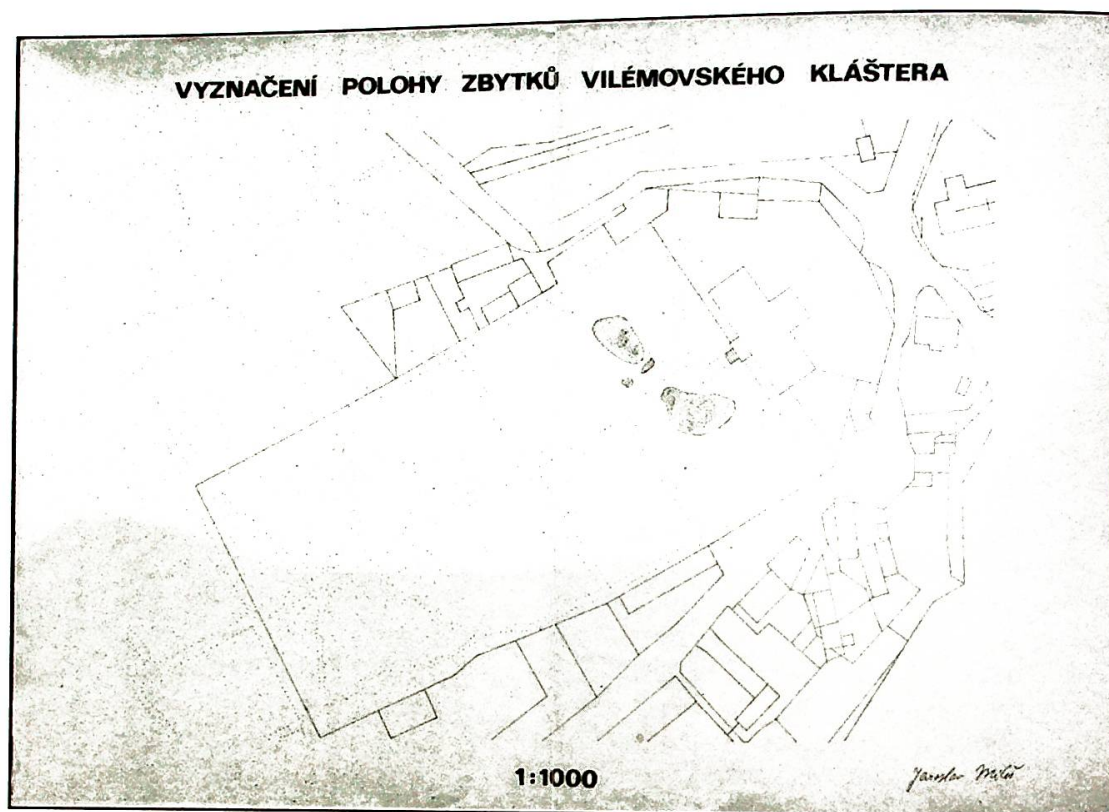
Obr. 4: Výsledek geofyzikálního zaměření části kláštera v roce 1982 - polohopisný plán „vyznačení polohy zbytků vilémovského kláštera“ od Jaroslava Miloše v měřítku 1:1000.

Zajímavé výsledky přinesla detekce zbytků klášterních staveb geoelektrickou odporovou metodou v roce 1982 (obr. 4). Protože výsledky tohoto průzkumu, který zachytil výrazné odporové anomálie v místech, kde ústní tradice předpokládala centrální stavby zaniklého kláštera, nebyly publikovány, uvádím mapku s výsledky měření včetně technické zprávy (příloha 1, obr. 4). Provedení těchto měření podnítl historik Vilém Václav Kremer (obr. 5).

Výsledky měření z roku 1982 (obr. 4) nelze jednoznačně interpretovat, zajímavá je východozápadní orientace největšího objektu, který bez dalších údajů nelze posoudit. Nález kostér z roku 1974 (a již zmíněné nálezy popisované Klimentem Čermákem z roku 1888) pocházejí ze vzdálenosti pouhých několika metrů jihovýchodně od této zjištěné anomálie.<sup>3</sup>

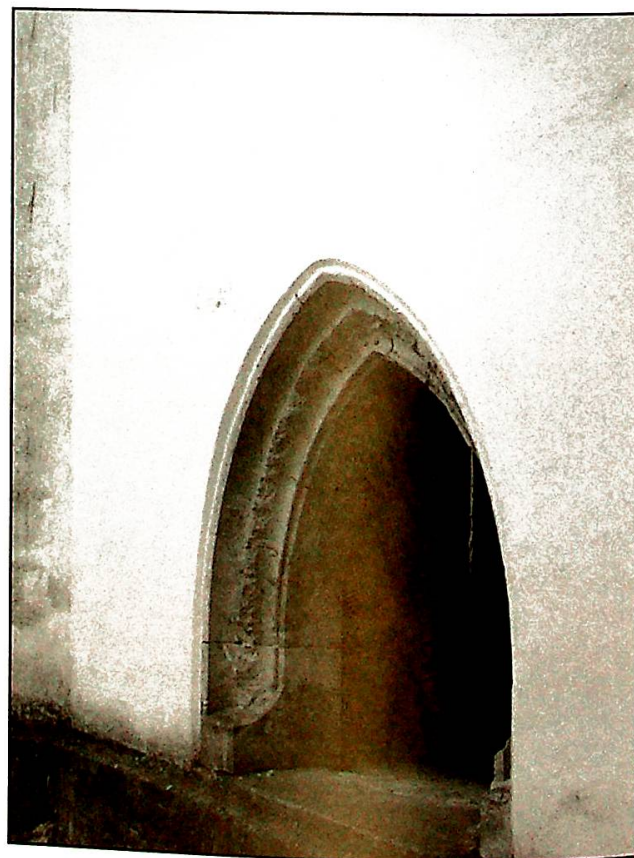
Obr. 6: V roce 1993 odhalený dochovaný gotický portál ve věži farního kostela sv. Václava ve Vilémově, datovaný do první poloviny 14. století. Foto Hana Grünfeldová, září 2010.

Kostelní věž představuje jediný zbytek farního kostela Panny Marie. Protože od jejího zevrubného popisu uplynulo již více než osmdesát let (Birnbauová - Jansová 1929, 348 - 349), bylo na místě se na tuto stavbu znovu zaměřit. Mezitím totiž došlo k několika jejím stavebním opravám, ta poslední v roce 1990 ponechala odkrytý, do té doby nepoznaný, vstupní portál. Je umístěn při patě severní stěny věže, dochován z podstatné části (obr. 6) včetně horních partií patek. Je nezdobený, jednoduché profilace, vyrobený z opuky, velmi pravděpodobně místní provenience z nedalekého jámového lomu. V protější stěně věže je zazděn další vchod bez ostění, který vedl zřejmě dále do kostela. Jinak je přízemní věžní místnost slepá, bez oken, s křížovou klenbou bez patrného ostění. Nynější vchod na věž je při patě východní stěny jednoduchým nezdobeným obdélníkovým portálkem, který není původní, pochází nejspíše z doby barokních úprav, možná i později. Šnekové schodiště, zmíněné i v literatuře, vede do prvního patra, kde se nachází pozdně gotický portálek. V této místnosti s valenou klenbou jsou dochované dvě konzoly jako zbytky zaniklé křížové klenby. Mohutná věž kostela se střilnovitými okénky nepřímo svědčí pro možnost opevnění širšího klášterního areálu.
