Obnova a oprava božích muk z roku 1647 ve Stonařově v roce 1996

LUBOMÍR PELTAN

Průběh restaurování památky

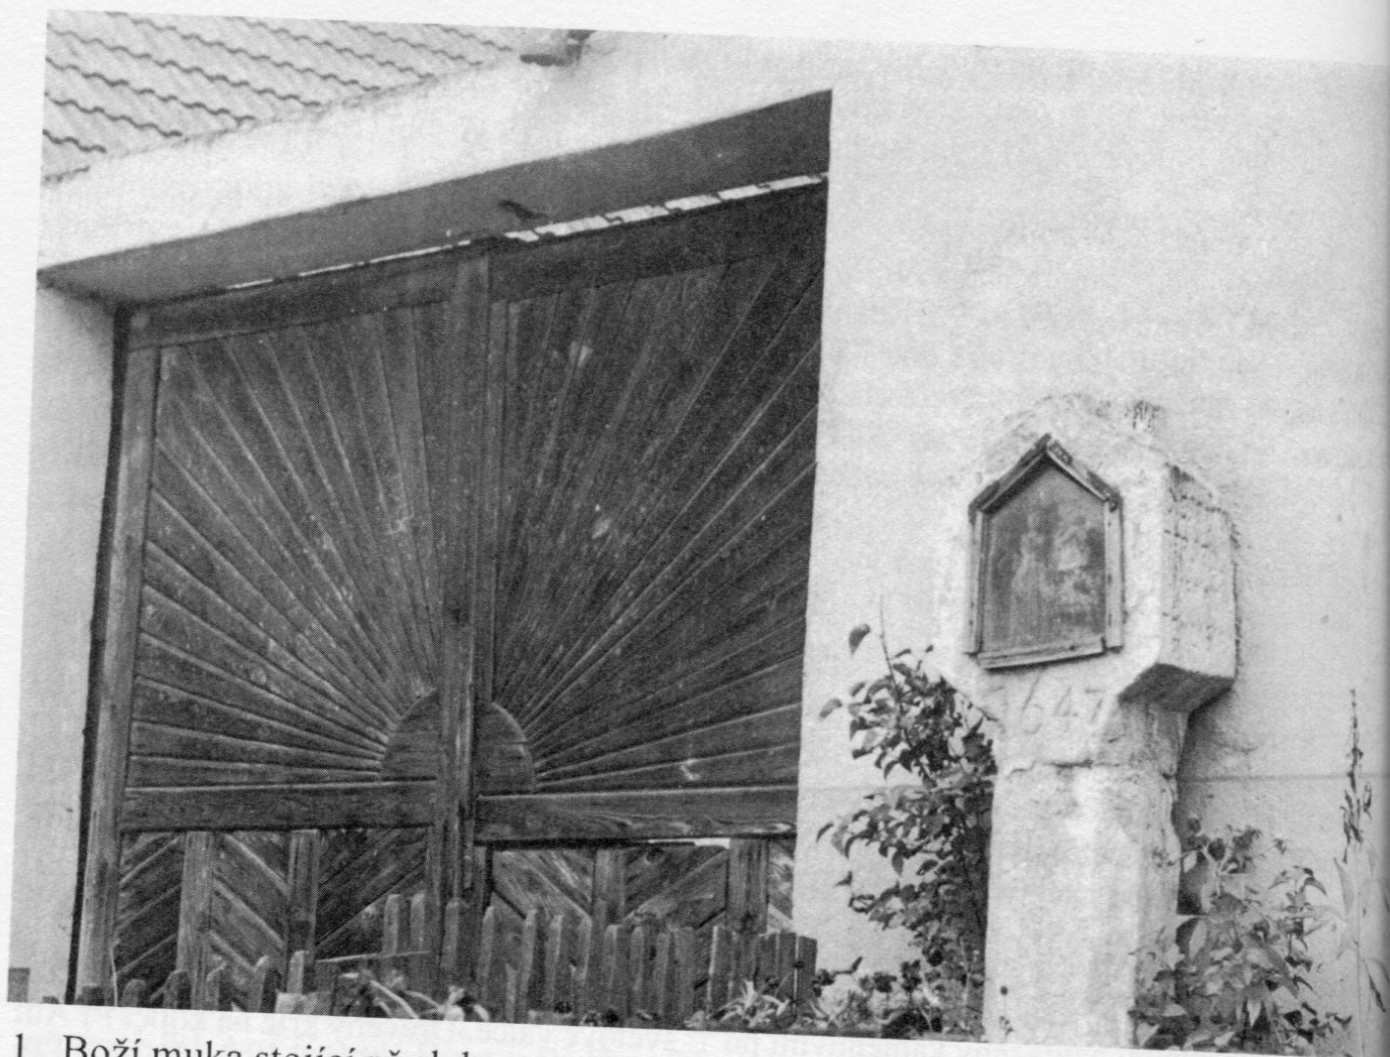
1. Boží muka stojící před domem čp. 3, stav v polovině 60. let. Foto archiv autora.

Boží muka evidovaná v ústředním seznamu kulturních památek pod pořadovým číslem 5 223/5 (obr. příl. č. 1) musela být kvůli demolici domu čp. 3 stojícího v jejich bezprostřední blízkosti začátkem 80. let přemístěna.

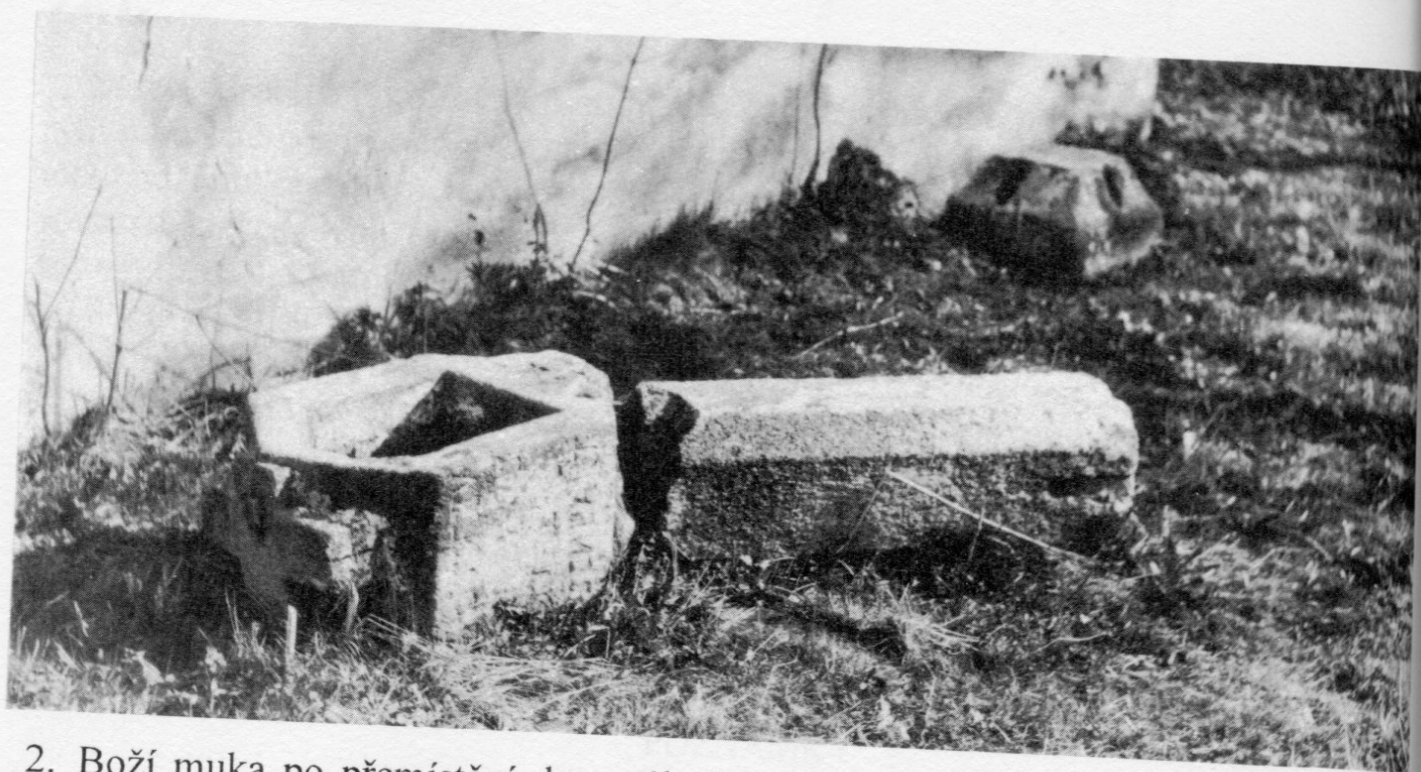
V dubnu 1996 uskutečnil odborný pracovník PÚ v Brně PhDr. Zdeněk Vácha prohlídku památky a 6. května vypracoval vyjádření k plánované opravě.² Stav památky popsal jako havarijní (obr. příl. č. 2). Jednotlivé bloky jevíly značný úbytek hmoty ve styku dílů. Doporučil jejich spojení podle původního řešení železnými kovanými sponami v olověném lůžku a izolaci patkového bloku vůči novému základu. Kritériem restaurátorských prací se měla stát obnova památky v jejím historickém výrazu s respektováním konstrukčně irelevantních defektů. Památku doporučil prezentovat ve výrazu kamene bez přibarvení nebo krycích nátěrů.

Podle závěrečné zprávy vypracované zodpovědným restaurátorem akad. sochařem O. Marcinem 25. 8. 1996⁷ restaurovaná boží muka typologicky nijak nevybočují z tehdejšího daného kánonu v jihlavském regionu. Jsou vysekána z místní hrubozrné světle okrové žuly. Při demontáži v roce 1982 se nešetrně zacházelo s jednotlivými díly. Žula byla hloubkově zkorodovaná a v některých místech docházelo k samovolnému rozpadu a vlivem stárnutí k jejímu velkému úbytku. Špatný stav žuly byl také způsoben dlouhodobou absencí odborného restaurátorského ošetření. Hrany byly olámané a textové části na lůcerně zcela nečitelné, povrch byl zanesen špínou a porostlý řasami a lišejníky. Všechny tři části byly polity asfaltem. Celkový průzkum stavu kamene prokázal jeho celoplošnou degradaci vyžadující důkladnou konzervaci.

2. Boží muka po přemístění do areálu bývalého hřbitova, stav v roce 1988. Foto L. Peltan.

Koncepce restaurátorského zásahu vycházející z vyjádření odborného pracovníka PÚ spočívala v prezentaci památky v přírodním materiálu. Proto bylo provedeno důkladné hloubkové konzervování hmoty žuly a doplněny velké pohledové destrukce tak, aby nebyl narušen celkový vzhled a ráz kamene.

Jednotlivé díly byly na místě šetrně očištěny, sejmuty všechny sedimenty a řasy, kámen zpevněn a destrukce styčné plochy na dřívku doplněny na nekorodující armaturu v umělé žule. Části byly po převezení na původní místo sestaveny na betonový základ pomocí tří čepů z nekorodujícího materiálu. Nové spojovací spony byly osazeny do původních otvorů a zality olovem.

Na místě samém pak následovalo doplnění chybějících částí s ohledem na úbytek hmoty kamene stárnutím, jeho strukturu a barevnost. Spáry byly vytmeleny spárovací směsí a přiznány. Po vyschnutí tmelů a doplňků byla žula lokálně barevně sjednocena. Na závěr byl její povrch celoplošně hydrofobizován a kovové spony ošetřeny antikoročním nátěrem.

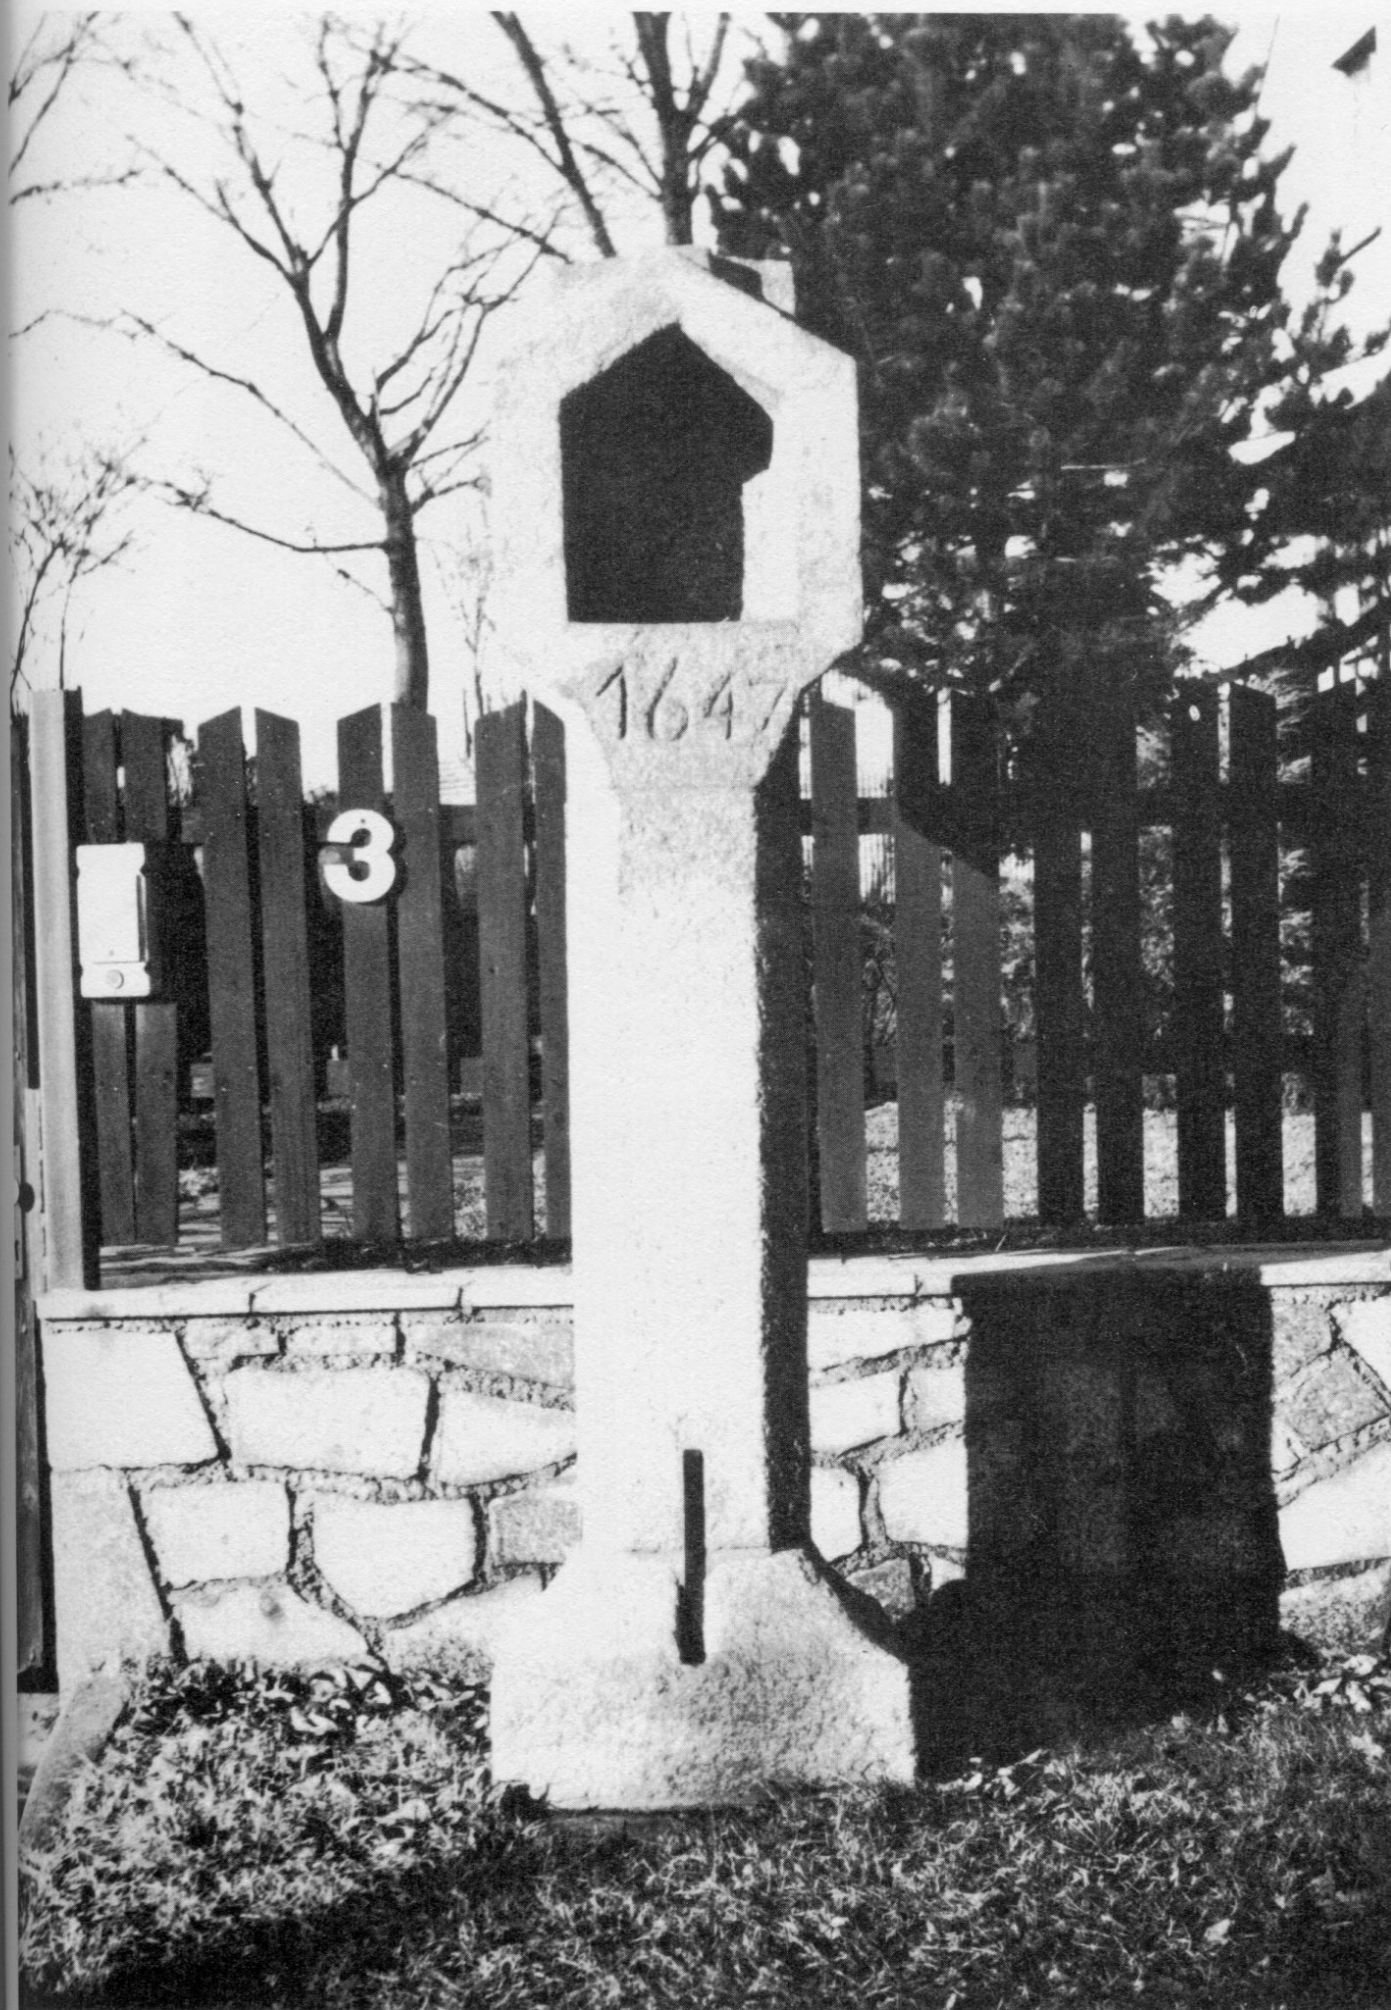
Pilířková kamenná boží muka, nacházející se na pozemku p. č. 103/2 v blízkosti silnice I/38, jsou vysoká 197 cm. Původně byla vyšší o dnes nezachovaný kříž na jejich vrcholu (obr. příl. č. 3). Skládají se ze spodní patky o rozměru 55 x 55 x 35 cm, čtyřbokého sloupku se skosenými hranami s rozměry 28 x 32 x 87 cm a výklenku (lucerny) pro sochu nebo obrázek o velikosti 53 x 53 x 35 cm. Uvnitř se nacházela dřevěná soška Panny Marie s dítětem, typická ukázka výklenkové lidové plastiky jihlavského jazykového ostrova (Iglauer Sprachinsel), která však byla počátkem 70. let odcizena neznámým pachatelem. Pod výklenkem na hlavici se nalézá letopočet 1647. Po stranách hlavice je vytesán německý text:

3. Boží muka po restaurování v roce 1996 na původním místě. Foto L. Peltan.

Jako materiál pro restaurování byla použita umělá žula ve složení žulová drť, bílá a černá drť, slída, vybrané písky, pigmenty, bílý cement a tmelový Sokrat 2804, pro zpevnění Porosil ZV 20, pro barevné sjednocení pigmenty Bayer a Sokrat 28024, pro hydrofobizaci Porosil VV 20 a pro antikorozní ošetření spojovacích spon podkladový nátěr, černá fermežová barva a grafit. Doporučený režim památky spočívá v opakované hydrofobizaci povrchu během tří let.

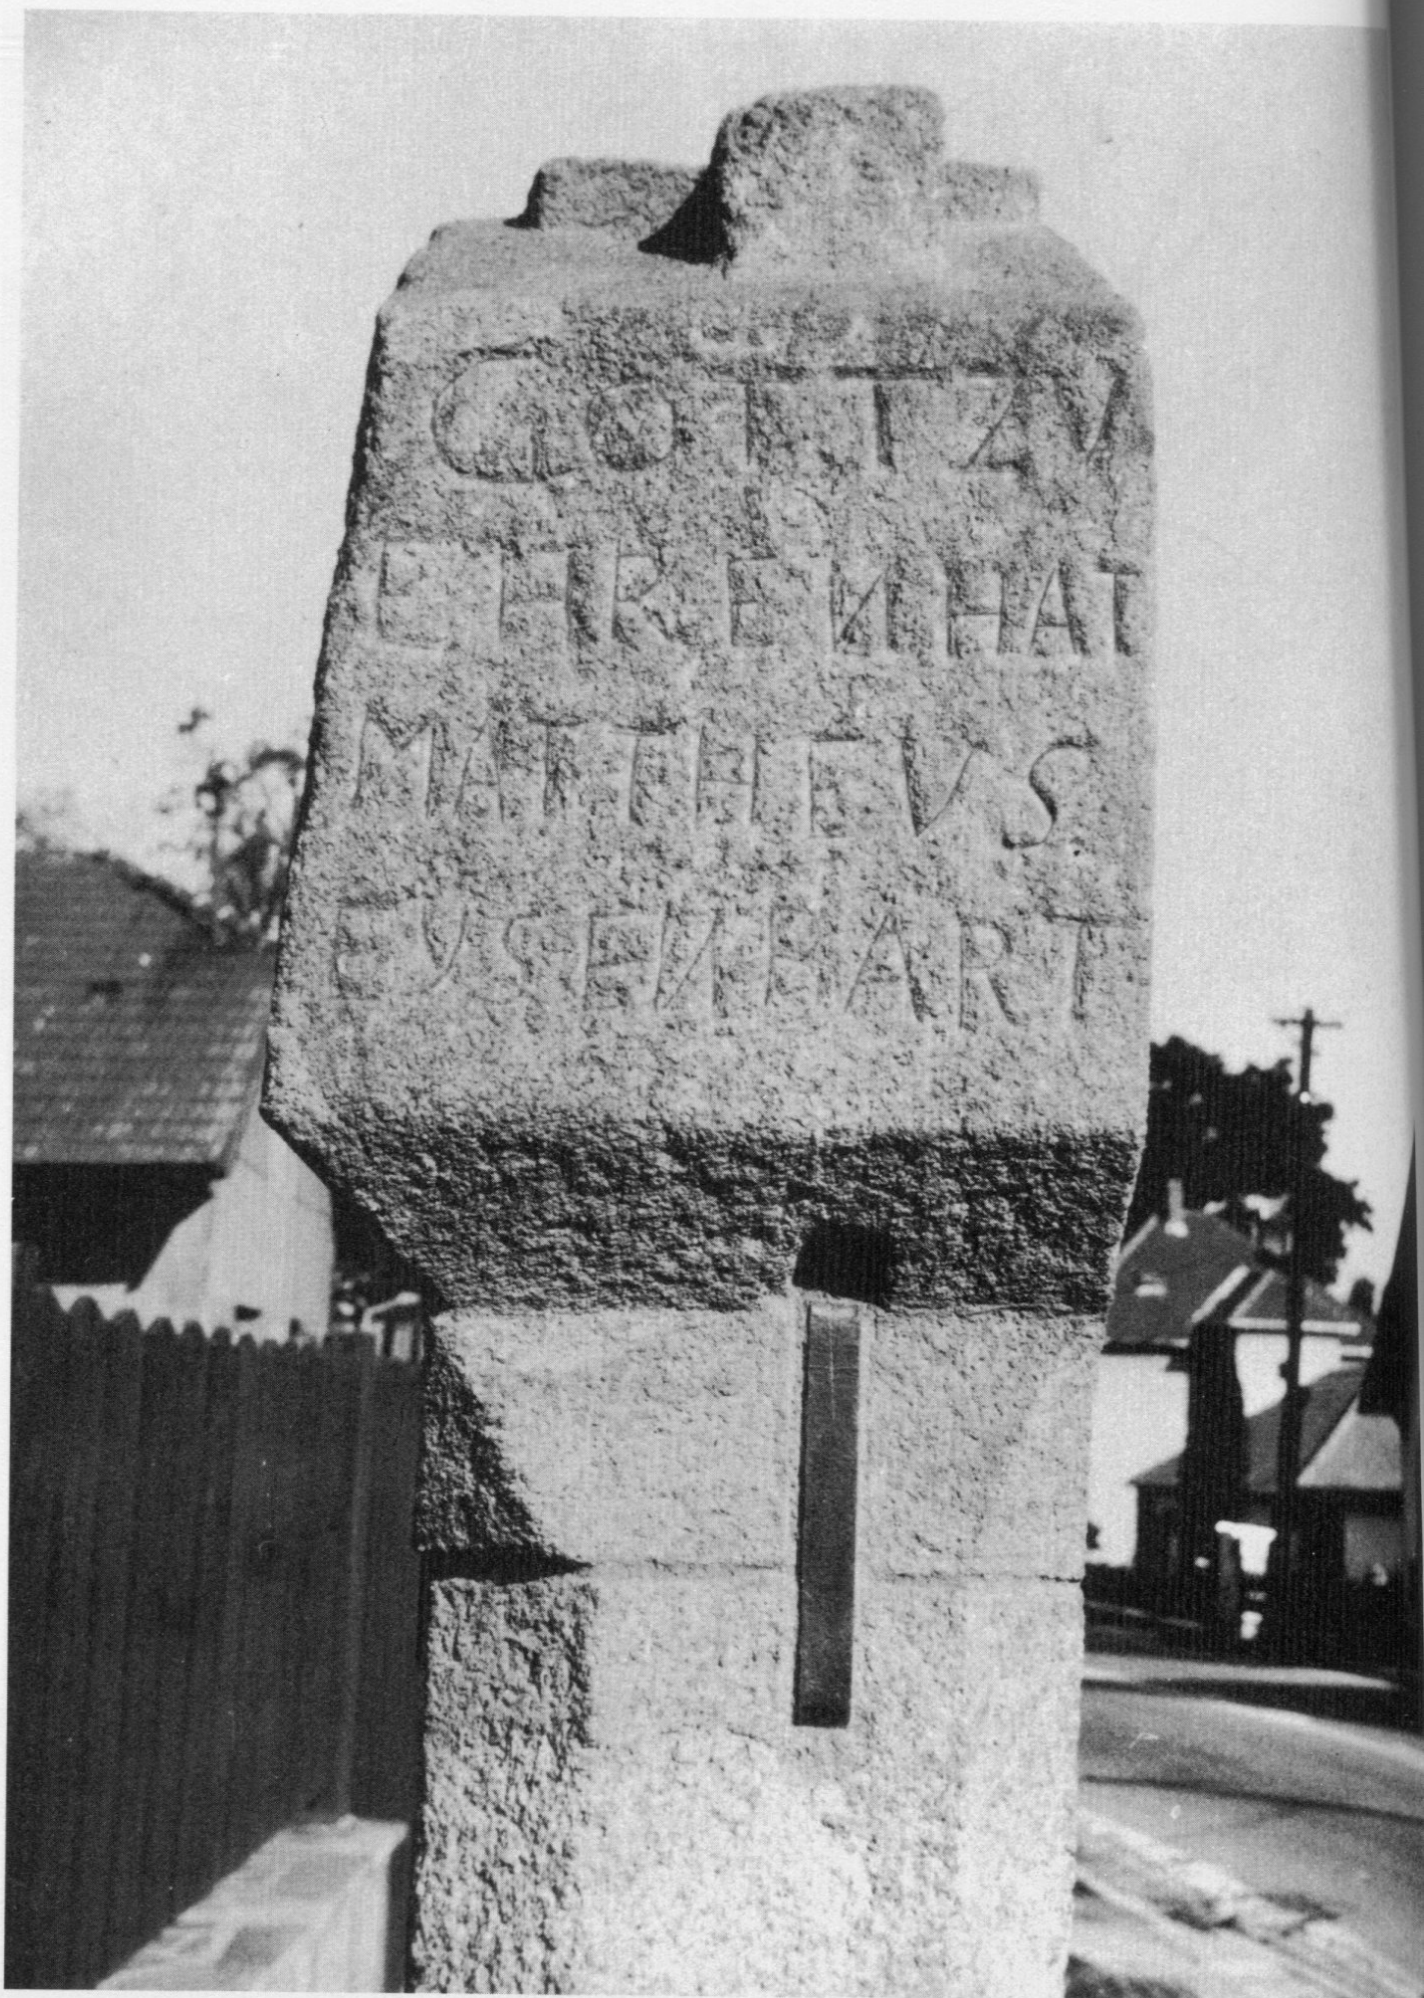
levá strana při pohledu zepředu
(obr. příl. č. 4)

GOTTZV
EHRERHAT
MATTHEVS
EYSENBART

4. Text na levé straně hlavice. Foto L. Peltan.

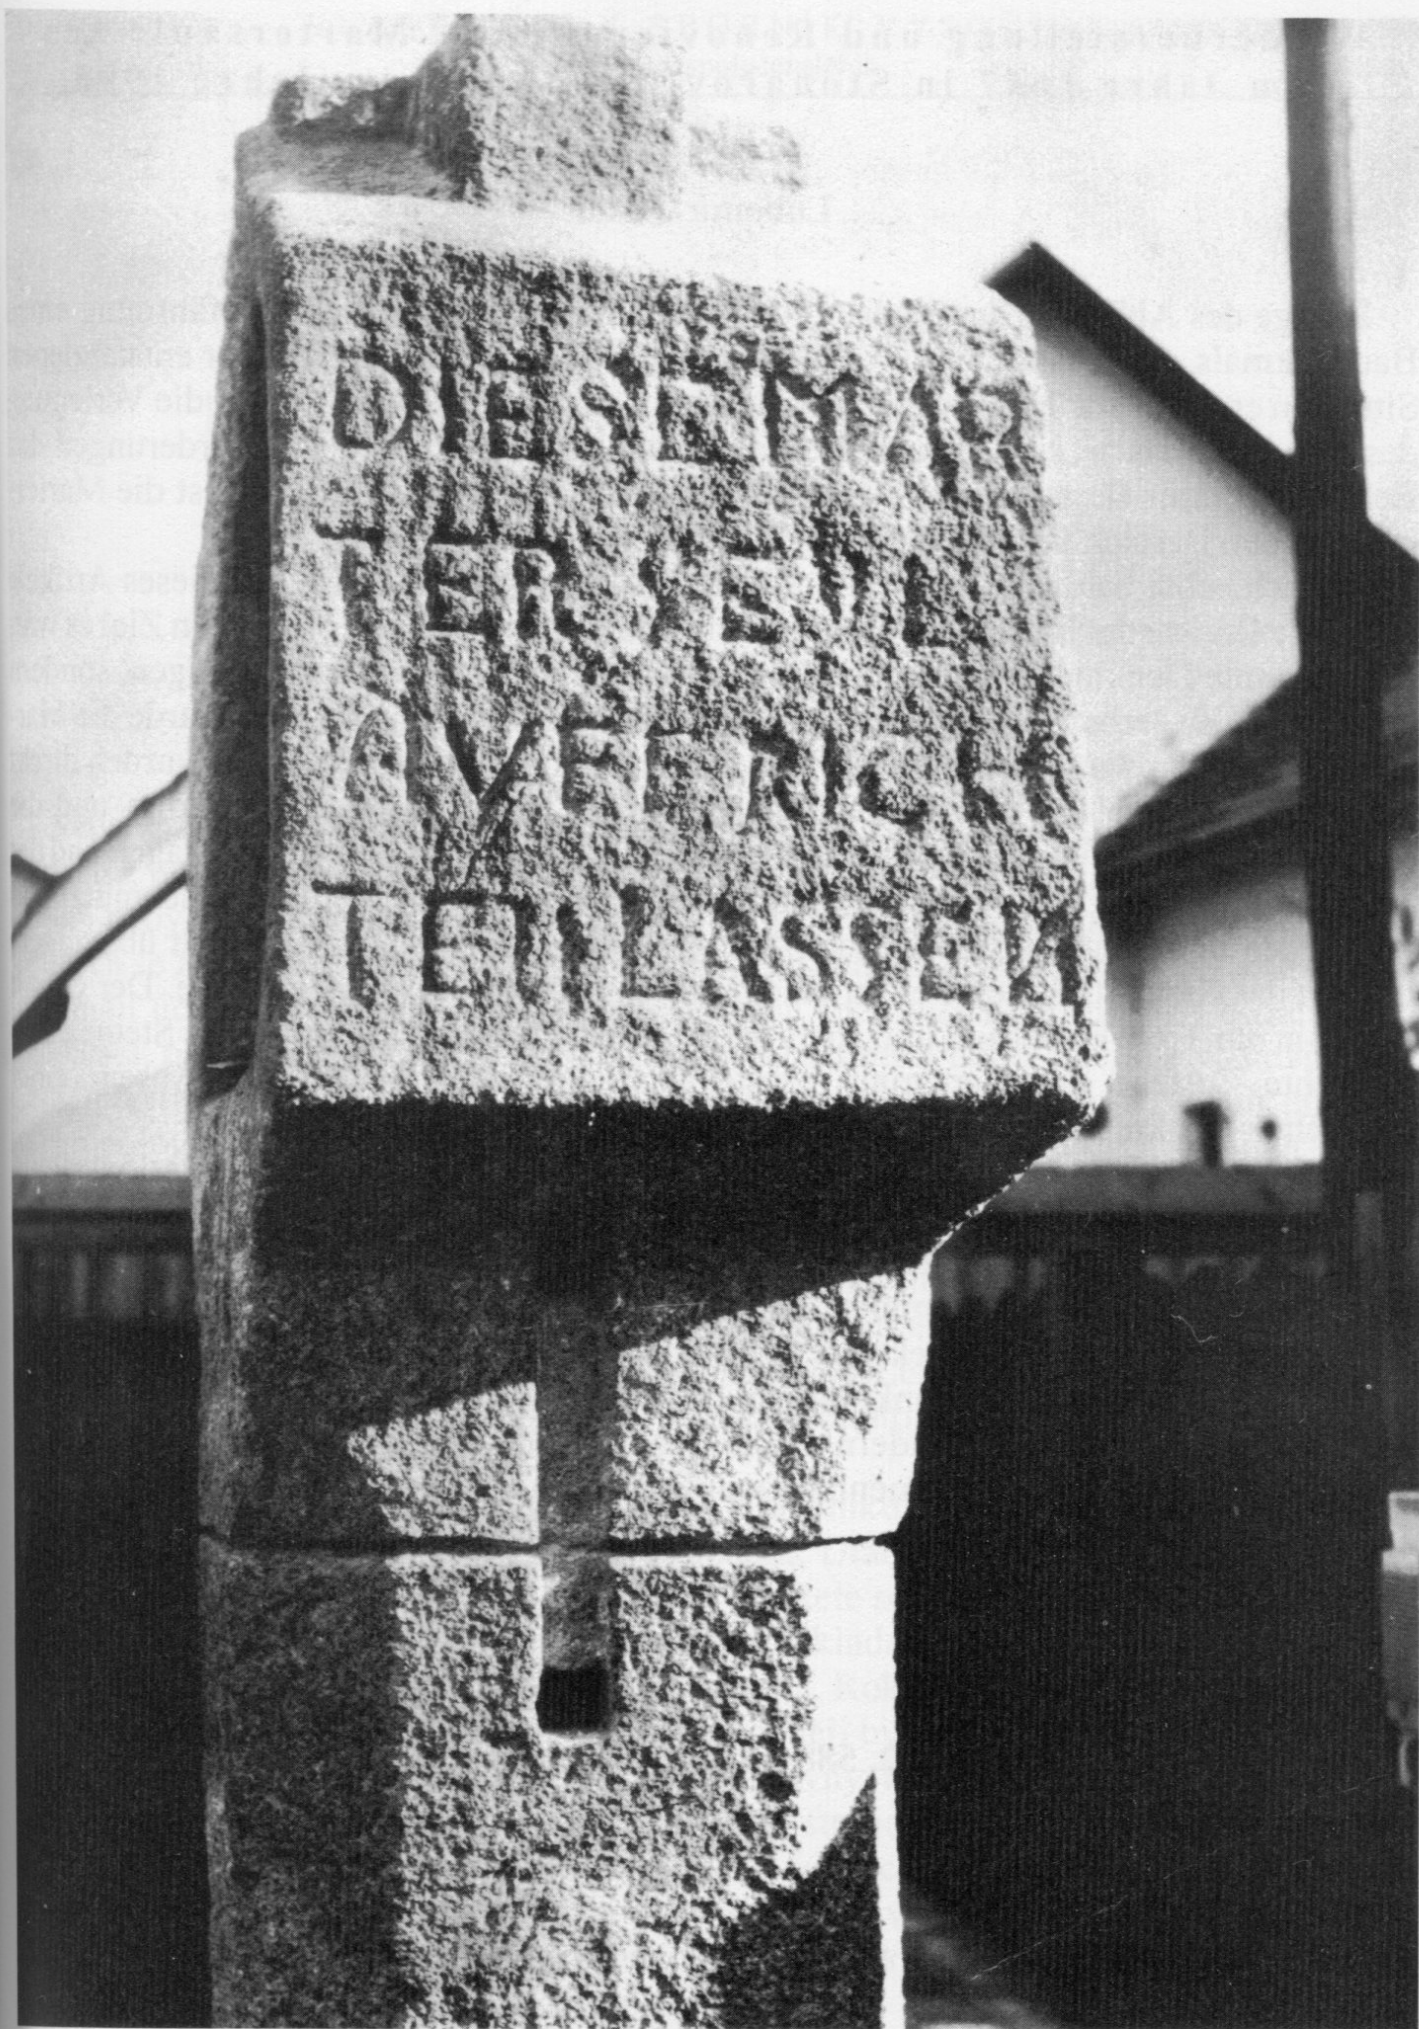
pravá strana při pohledu zepředu
(obr. příl. č. 5)

DIESEMAR
TERSEVL
AVFFRIC H
TENLASSEN

5. Text na pravé straně hlavice. Foto L. Peltan.
