## Historické krovny měšťanských domů v Telči – II. díl

JIŘÍ BLÁHA

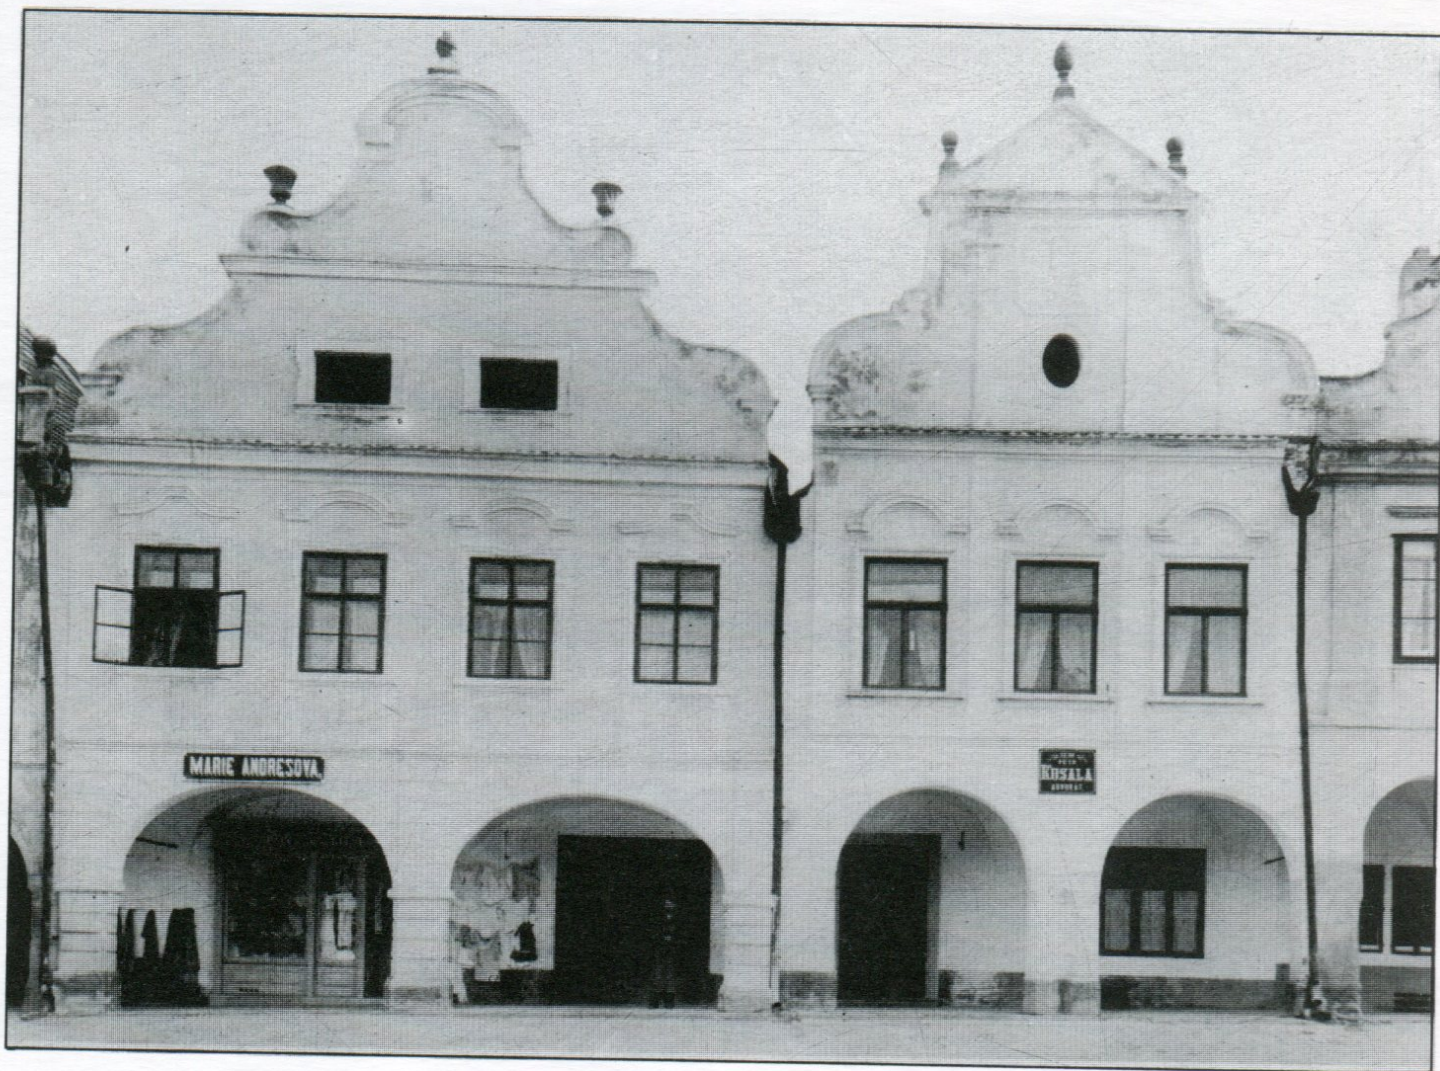
Obr. 7: Telč, Dům čp. 51 kolem roku 1900. Foto-archiv Muzea Vysočiny.

Posledním ze čtveřice domů, jejichž krovy tu postupně představujeme, je čp. 51 (obr. 7). Dostatečná šířka parcely dovolila rozvrhnout průčelí do čtyř okenních os. Úměrně velikosti štítu jsou větší i rozměry střechy, rozpětí krovu je 8,40 m, sklon krokví pak  $48^\circ$ . Podélné vázání krovu je v tomto případě provedeno ležatou stolicí pokročilého typu. Konstrukce stolice je už zcela oddělená od hambalkových vazeb, které jsou na ni kladeňy po celé délce krovu. V přední části domu jsou plné vazby střídány vždy třemi vazbami mezilehlými, ve dvorní části pouze dvěma. Vzdálenosti mezi příčnými vazbami se pohybují kolem 1,30 m. Šikmé pásy ztužující stolicí v příčném směru jsou do vazby plátovány s použitím kryté jednostranné rybiny (obr. 11). Každý z těchto spojů je zajištěn dvojicí dřevěných hřebů. Příčné rozpěry jsou do sloupků začepovány bez jinak obvyklého zapuštění. Vnitřní hrany šikmých sloupků a příčných rozpěr mají okosení s náběhy, jaké jsou běžné u trámů pohledových stropů. Na příčných páscích je takto upravena vždy jen jedna hrana. Podélné zavětrování se skládá z vodorovných rozpěr mezi plnými vazbami a z šikmých vzpěr jdoucích z šikmých sloupků křížem přes podélné rozpěry až do horní pětiboké vaznice (obr. 12). Vazné trámy jsou nyní jen v plných vazbách. Montážní číslování vazeb je provedeno srpkovitými záseky do podobu římských číslic. Přední díl domu s pronikajícím světlíkem a o 60 cm zvýšená zadní část jsou značeny odděleně. Na sloupcích ve dvorní části najdeme několik různých vzájemně se překrývajících systémů značení. Zajímavé je rovněž, že dřevěné hřeby tu nemají sražené hrany na hlavičkách. Zdá se, že krov byl v této části rozebrán a znovu sestaven. Namísto dvorního štítu je zde valba, která je evidentně výsledkem dodatečných úprav střechy. Konce pětibokých vaznic jsou pod valbou podepřeny dvojitým věšadlem, které svým provedením odpovídá až 2. polovině 19. století.
