Fotodokumentace ke staré zástavbě Polné
a k lidové architektuře okolních obcí z fondů Městského
muzea v Polné
(příspěvek věnován 100. výročí národopisné výstavy v Polné r. 1894)

LUBOMÍR PROCHÁZKA

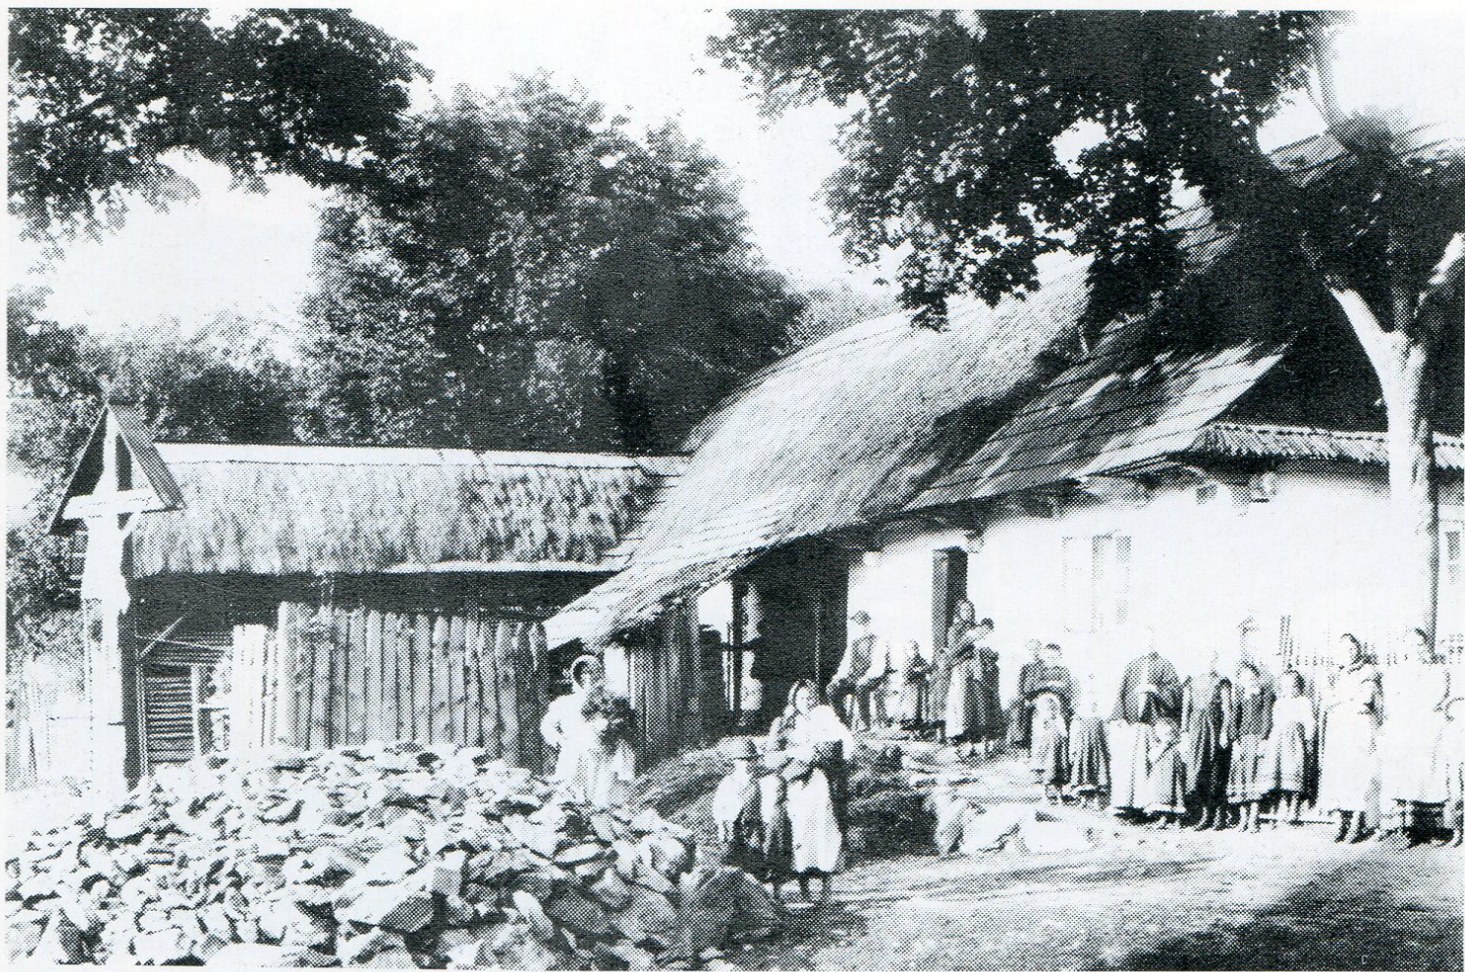
1. Chalupa v Janovicích.

Velmi zajímavá je skupina fotografií zachycující lidové stavby v Janovicích. Snímek chalupy v Janovicích (bez uvedení čp. či jména majitele usedlosti), představuje roubený, bíle olíčený dům s lomenicí, kabřincem, makovičkou a podlomením. Část polnoválcové střechy je krytá šindelem a část došky (tento výčet technicko-konstrukčních prvků představuje některé typické znaky lidové architektury obcí v okolí Polné, obvyklých převážně českým etnikem). Obytná část výše popisované usedlosti má navíc výrazně přečnívající stropní trámy, takže přes ně přetažená střecha vytváří zápraží. Poblíž stavení je situován dřevěný kříž se stříškou a plechovým Kristem. Tyto drobné sakrální objekty nebývají zpravidla umísťovány v těsné blízkosti usedlostí (příloha 1). Klementův statek v Janovicích zaujme lomenicí z prken, skládaných střechovitě i klasovitě do šesti velkých polí (příloha 2).

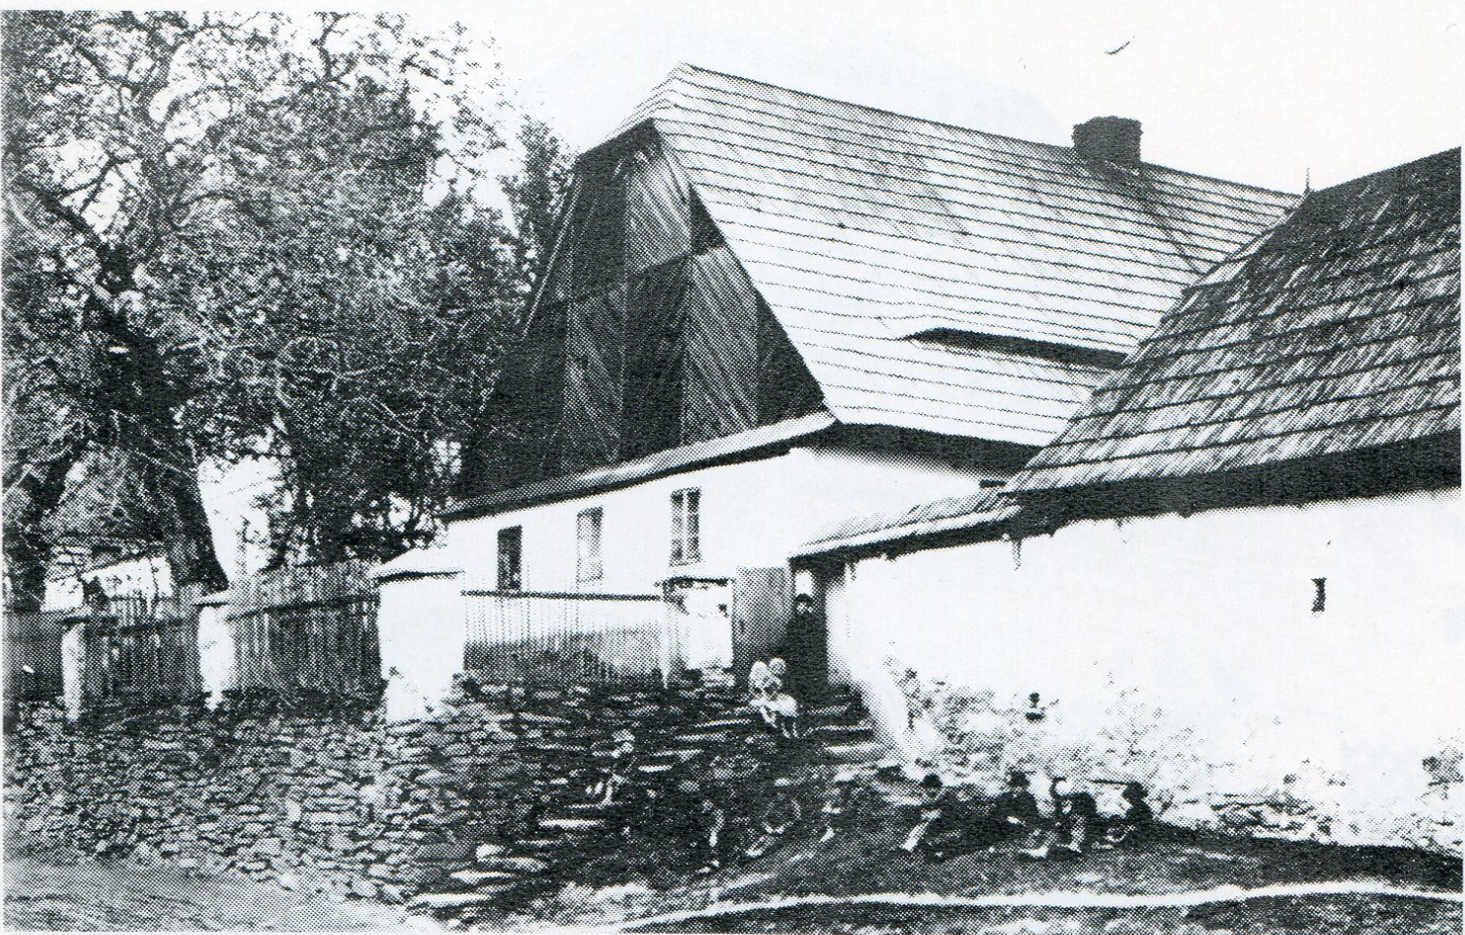
2. Klementův statek v Janovicích.

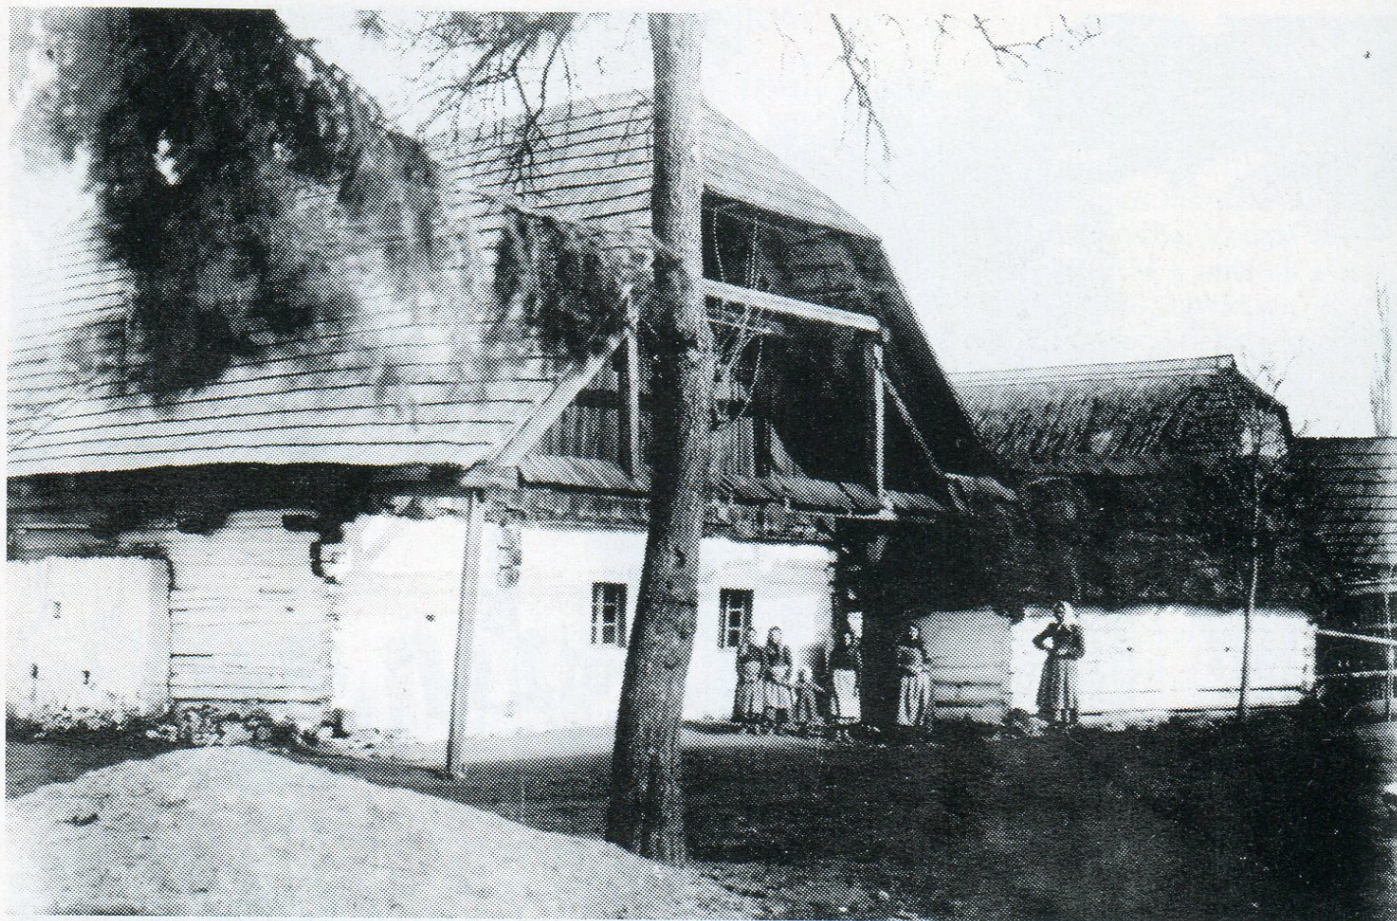
3. Statek v Záborné s roubeným špýchárkem.

Ze snímků pořízených v obci Záborná zaujme fotografie skupiny kamenných lochů (sklepů) pro úschovu brambor. U blíže neurčeného statku v téže obci stojí vedle obytné části bíle olíčený přízemní roubený špýchárek krytý slámou, podélně orientovaný ke

komunikaci (příloha 3). Další zdokumentovaný objekt v Záborné – velký statek Hrubých – upoutá jednoduchou zděnou klenutou bránou bez výzdoby. Tento typ je charakteristický pro vjezdy do usedlostí v obcích v okolí Polné. Mimořádně zajímavým a v současné době již neexistujícím objektem je zděná rychta v obci Brzkov (ikonografických dokladů k těmto společenským stavbám v regionu příliš neexistuje; dochovaných objektů in situ i na území ČR je ještě méně). Objekt je na štítovém průčelí i na boční vstupní stěně plasticky vyzdoben pilastry, zejména nad nadpražím. Rychta má jehlancový kabřinec a polovalbovou střechu krytou šindelem. Lomenice je složena ze svisle kladených prken. Dřevěná vížka se zvonkem a cibulovou stříškou je zasazená na hřeben střechy. Budova se svým celkovým vzhledem značně odlišuje od ostatních staveb na vesnici (viz I. strana obálky).

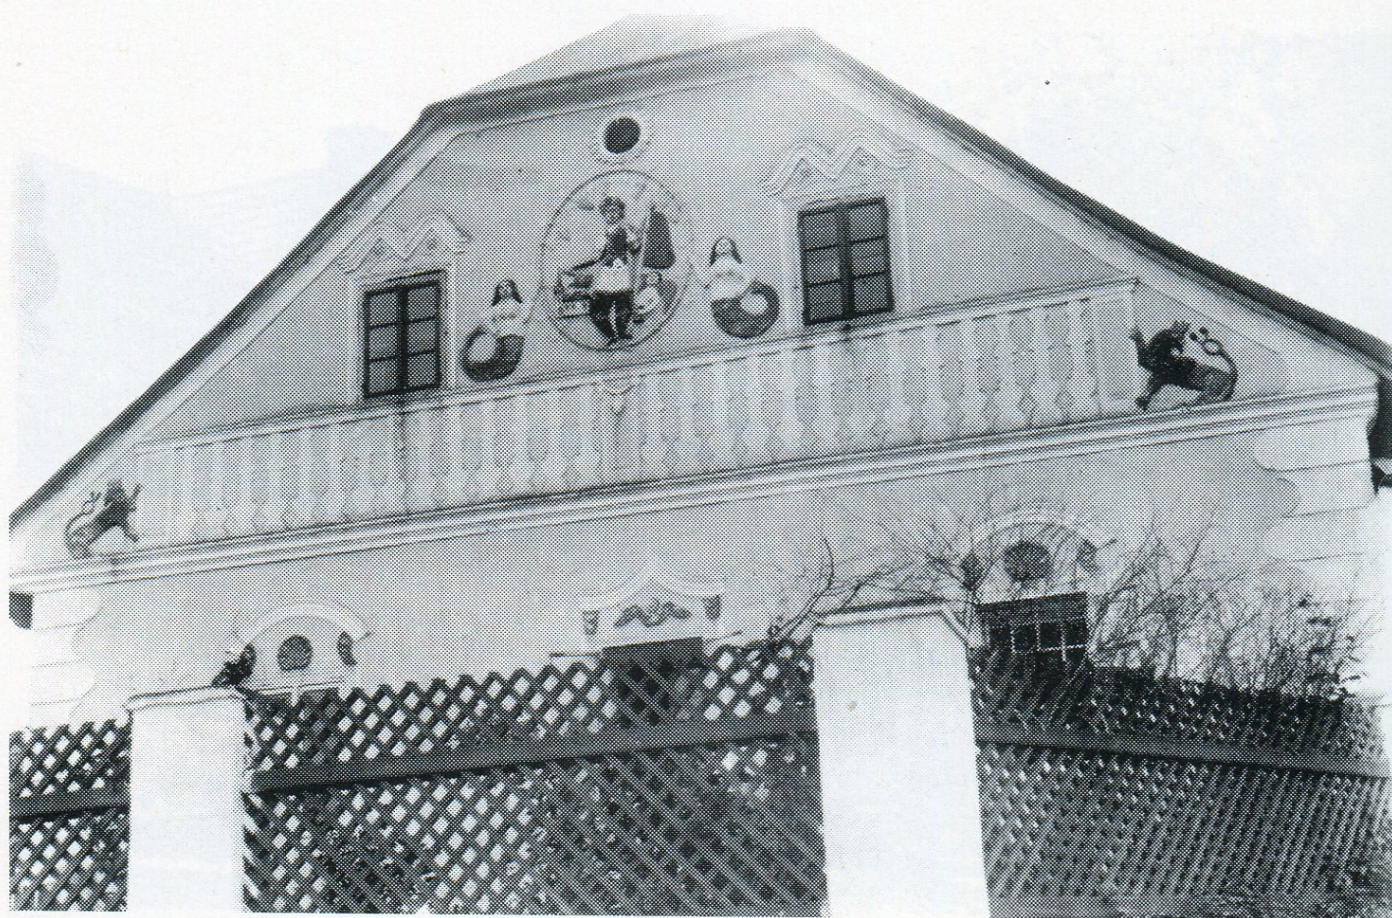
4. Statek čp. 39 v Hrbově.

V Dobroutově byl zdokumentován v patře roubený, bíle olíčený mlýn s kamenným přízemím. Polovalbová střecha je krytá šindelem a nad kabřincem je umístěna makovička. Mimořádně zajímavý je zděný statek čp. 39 v Hrbově, dokládající náročnou a zároveň ojedinělou plastickou výzdobu vesnického domu. Výzdoba je provedena jednak v nadpraží oken a zvláště pak ve štítě, kde nad římsou drží dva lvy balustrádu a mezi okny ve štítě byla pak ve štuce barevně vyvedena postava sv. Floriána s atributy, zarámovaná navíc do kruhu, který drží dvě mořské panny. Tato výzdoba (pravděpodobně z počátku 19. století) je dnes u objektu dochována pouze ve štítě. Celé štítové průčelí je opatřené žlutou omítkou; snesena byla též zděná klenutá brána (příloha 4).

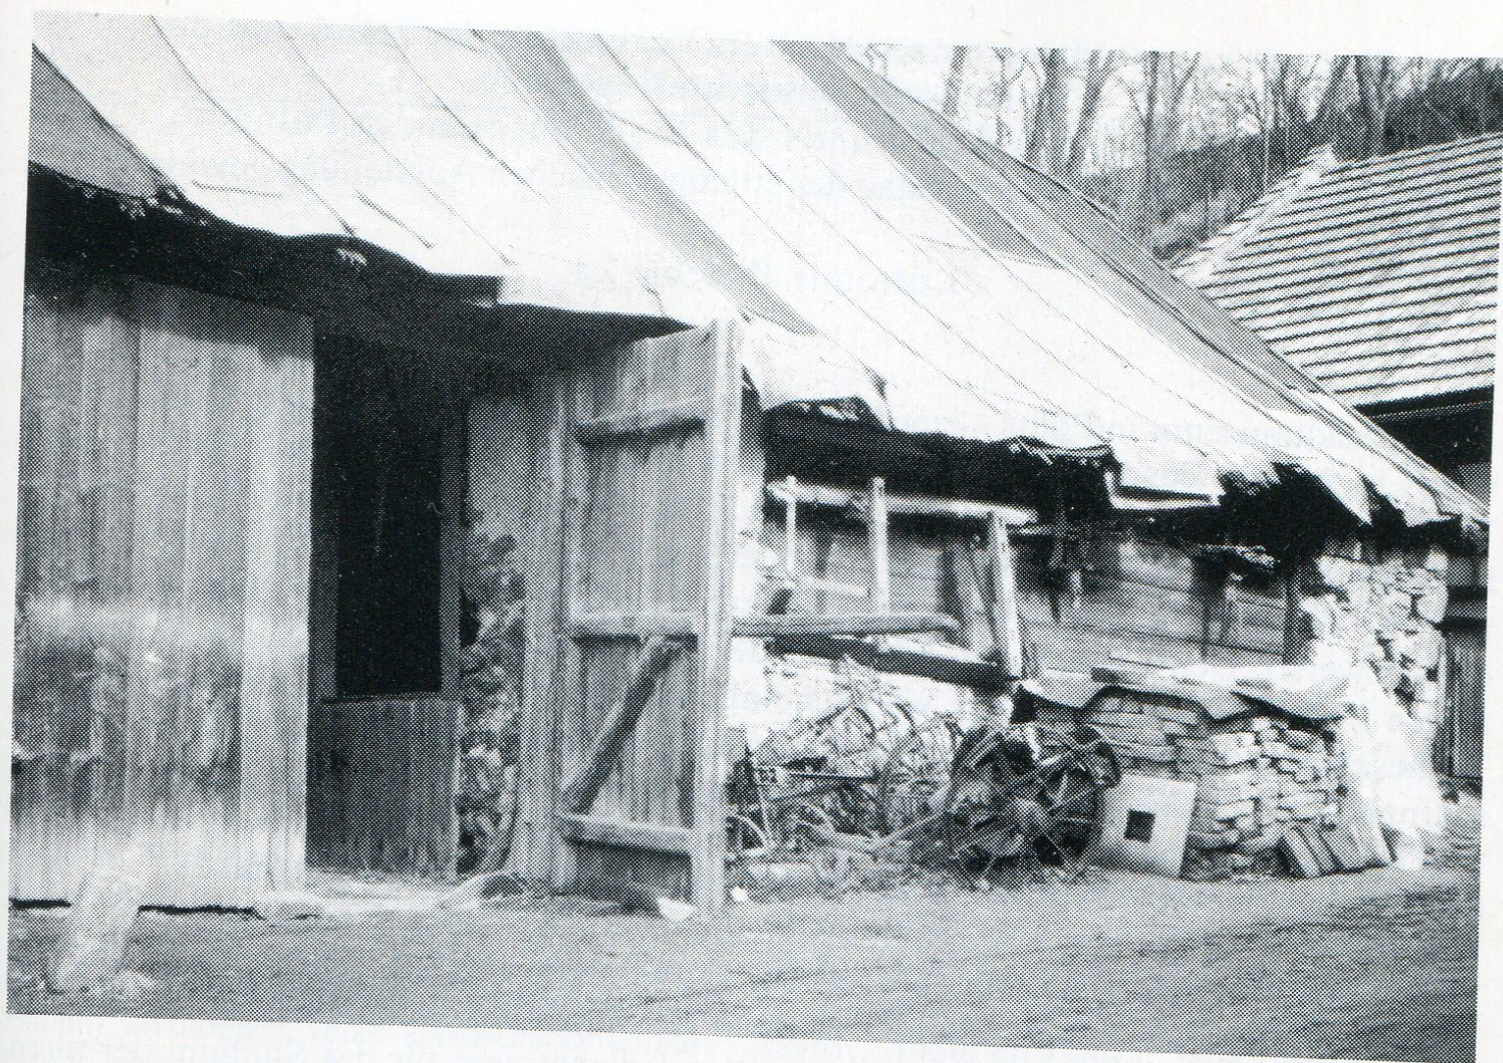
5. Kamenná pilířová stodola čp. 386 v Polné. Foto autor 1994.
